### Lampiran 1. Data Umum Daerah Irigasi Palakka

## Lampiran 2. Penilaian Kinerja Sistem Irigasi Tersier Di Palakka

### Lampiran 3. Analisa Prasarana Fisik Jaringan Tersier Di Palakka

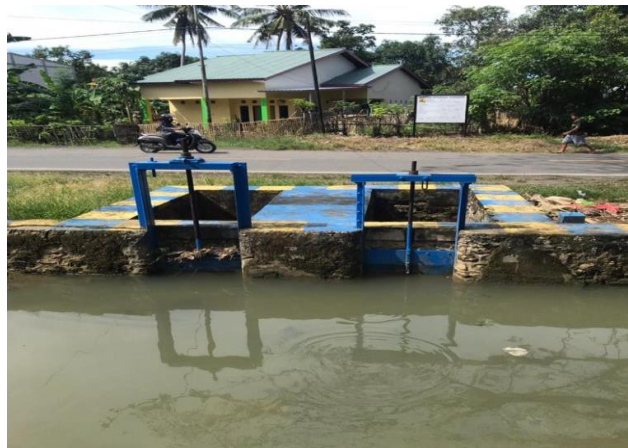
Gambar 6. Papan Operasi Tersier.

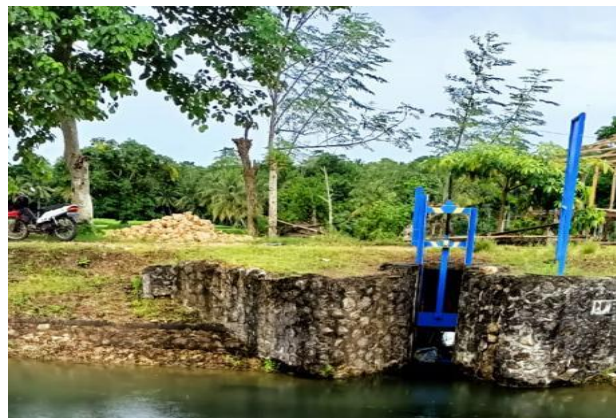
Gambar 7. Kondisi Pintu Air

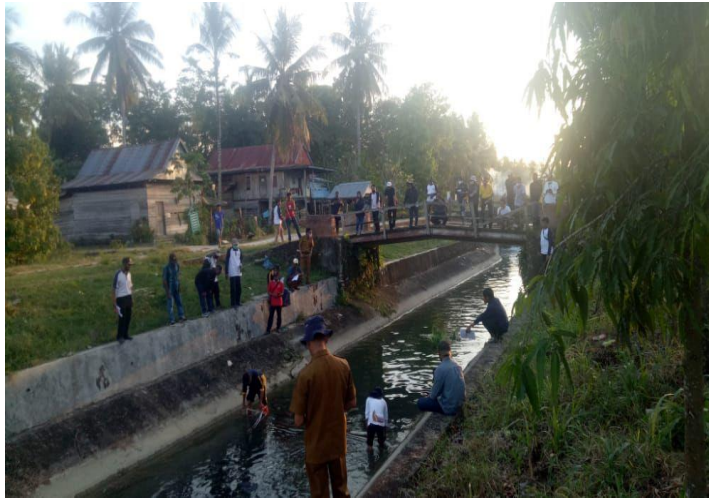
Gambar 8. Papan Duga Muka Air

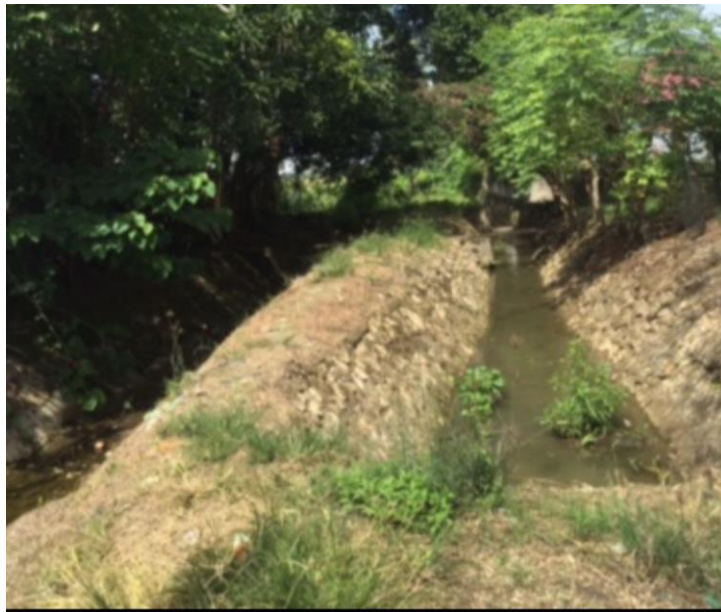
Gambar 9. Pengukuran Debit
