Lampiran 1. Data Umum Daerah Irigasi Palakka

Lampiran 2. Standar Penilaian Kinerja Jaringan Irigasi Utama

Lampiran 5. Dokumentasi Penelitian

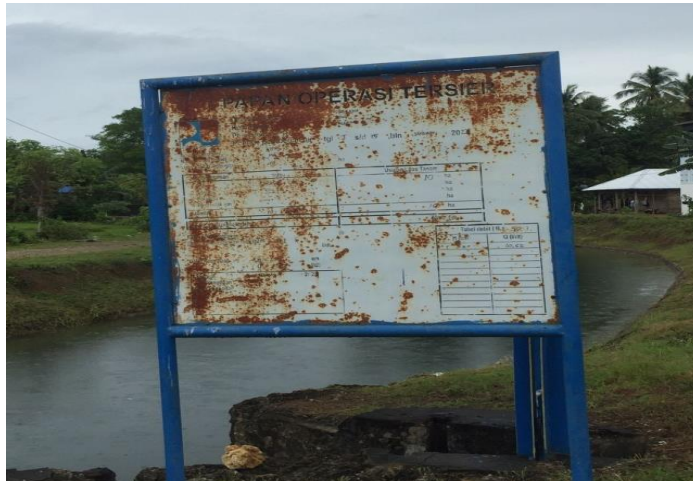
70%		tidak terbaca akibat umur yang sudah lama			
c. papan operasi	perbaikan telah mencapai 90-100%	perbaikan telah mencapai 80% <90%	perbaikan baru mencapai 60-<80%	perbaikan masih mencapai <60%	papan operasi sering dioperasikan atau diisi oleh Juru/Mantri, keadaan papan operasi 70% masih dalam keadaan terawat namun ada beberapa papan operasi yang rusak dan berkarat dan sulit untuk dibaca lagi.	70	0,5	0,35

Gambar 7. Kondisi Papan Operasi yang Rusak

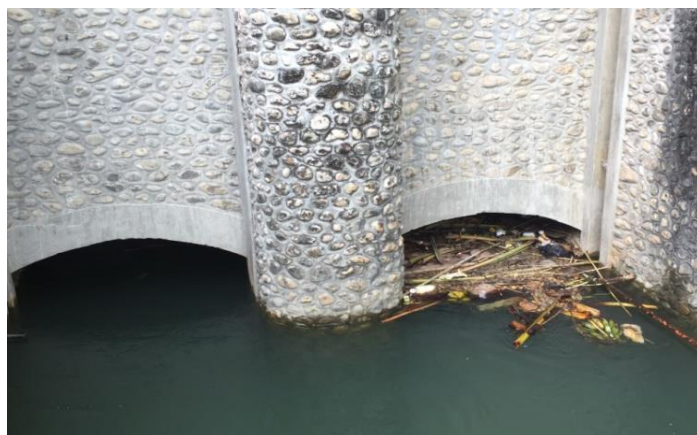
1.2 PINTU-PINTU BENDUNG DAN RODA GIGI									
1	pintu pengambilan (intake)	semua pintu dapat dioperasi dengan lancar baik secara hidrolisis maupun mekanis	semua pintu dapat dioperasi dengan lancar baik secara hidrolisis maupun mekanis	sebagian pintu dapat dioperasi dengan lancar baik secara hidrolisis maupun mekanis	semua pintu tidak dapat dioperasi dengan lancar baik secara hidrolisis maupun mekanis	Terdapat 2 pintu intake pada bendung Teppoe, dan kedua pintu tersebut masih berfungsi secara mekanis atau manual.	80	4,4	
		semua daun atau stang pintu yang terpasang tidak dijumpai kebocoran atau bengkok	sebagian daun atau stang pintu yang terpasang mulai tampak keropos dan dan sedikit kebocoran atau stang yang terpasang mulai tampak bengkok	sebagian daun atau stang pintu yang terpasang dijumpai kebocoran atau bengkok	daun pintu atau stang pintu yang terpasang di jumpai kebocoran dan bengkok	Pada kedua pintu intake masih terpasang dengan baik dan tidak terdapat kebocoran yang fatal. Serta stang pintu masih dalam keadaan yang baik karena bendung teppoe sudah diperbaharui. Akan tetapi pada pintu intake bendung sering terjadi penyumbatan sampah.	80	Sda	3,52

Gambar 8. Kondisi intake

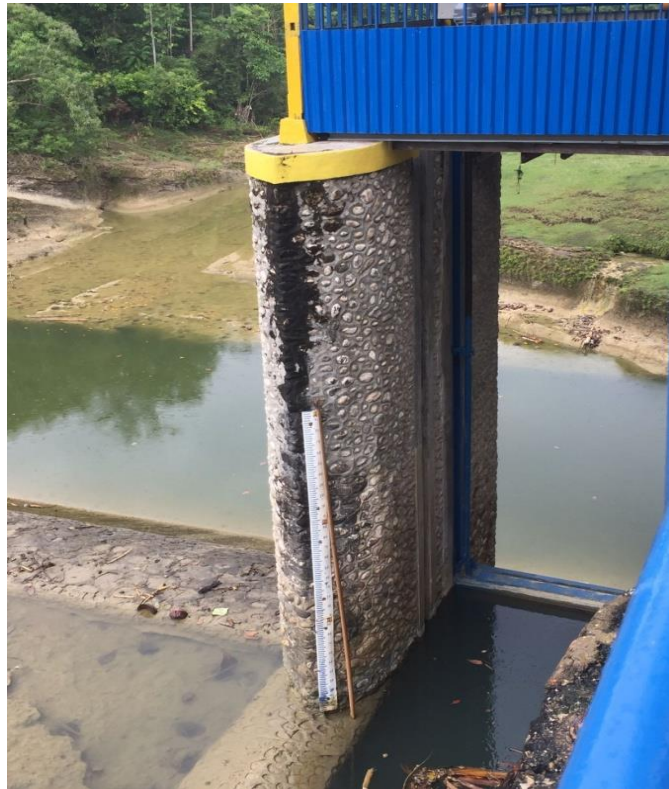
b. mistar ukur, skala liter, dan tanda muka air	perbaikan telah mencapai 90-100%	perbaikan telah mencapai 80%<90%	perbaikan baru mencapai 60-<80%	perbaikan masih mencapai <60%	terdapat mistar umur, skala liter dan tanda muka air pada saluran akan tetapi beberapa	70	0,38	0,266

Gambar 9. Mistar ukur yang tidak terbaca

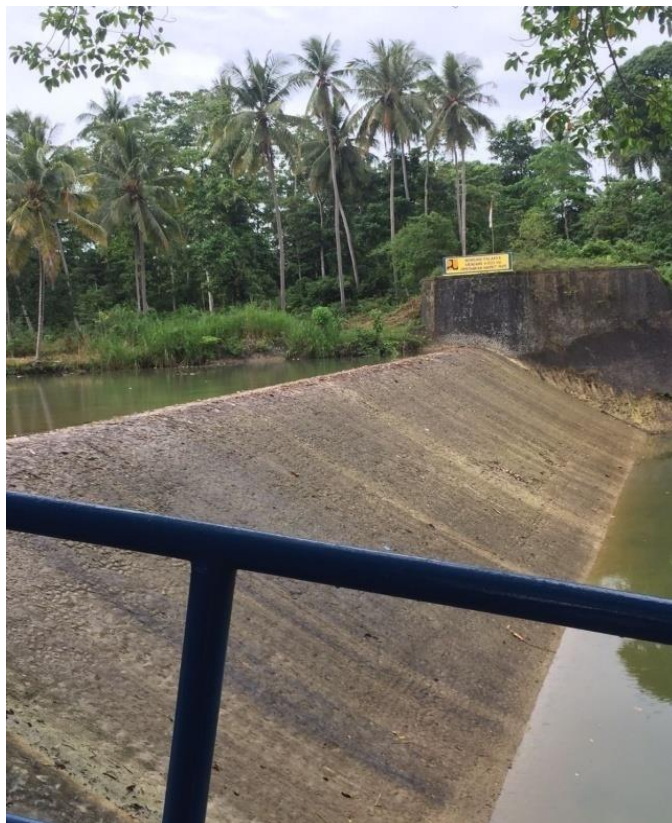
1.1	BENDUNG									
1	Mercu	Permukaan Mercu dalam keadaan baik utuh	pada mercu terdapat lubang mengelupas di beberapa tempat tidak lebih dari 20 %	pada mercu banyak lubang mengelupas di beberapa tempat tidak lebih dari 40 % terjadi pancaran air/bocoran pada tubuh bendung	mercus dalam keadaan usak berat, terjadi retak, penurunan elevasi, pancaran air/bocoran pada tubuh bendung	pada permukaan mercu terdapat beberapa lubang kecil akan tetapi tidak mempengaruhi fungsi mercu dan tidak menyebabkan kebocoran pada mercu dan tidak mempengaruhi keadaan saluran air.	80	1		
		pilar pada pintu kuras dan pada intake dalam keadaan utuh	pilar pada pintu kuras terdapat retakan <20 %	pilar pada pintu penguras terdapat retakan tidak < 40%	pilar pada pintu kuras, dan atau terdapat kerusakan yang mengakibatkan sulitnya pengoperasian pintu	kondisi pilar pintu penguras masih dalam keadaan utuh akan tetapi terdapat beberapa retakan kecil tetapi hal tersebut tidak mempengaruhi pengoperasian pintu bendung	80	Sda	0,8

Gambar 10. Kondisi Mercu

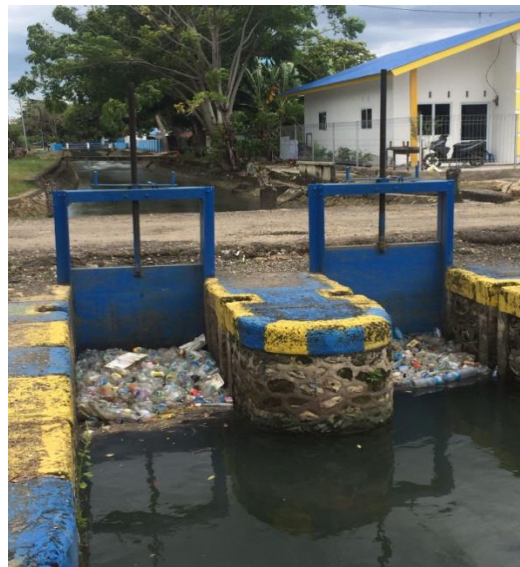
Gambar 14. Pintu air yang tersumbat
