### Lampiran 1. Data Umum Daerah Irigasi Bulutimorang.

**Lampiran 10. Dokumentasi Penelitian.**

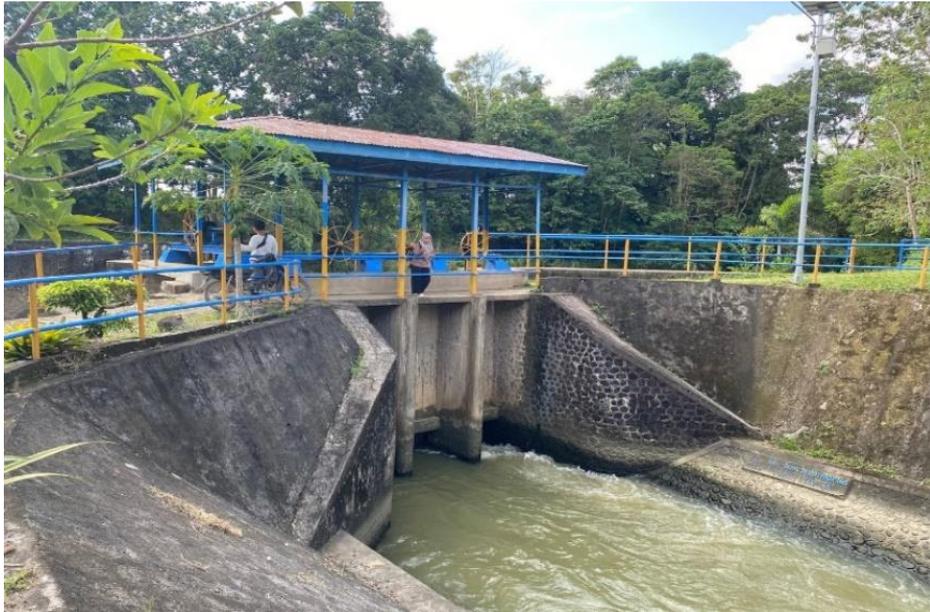
Gambar 13. Bendung Bulutimoreng.

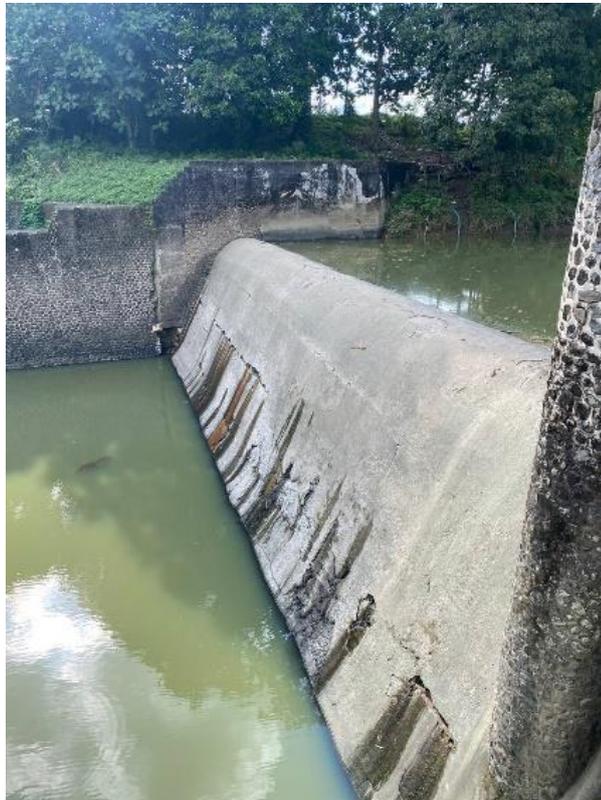
Gambar 14. Mercu.

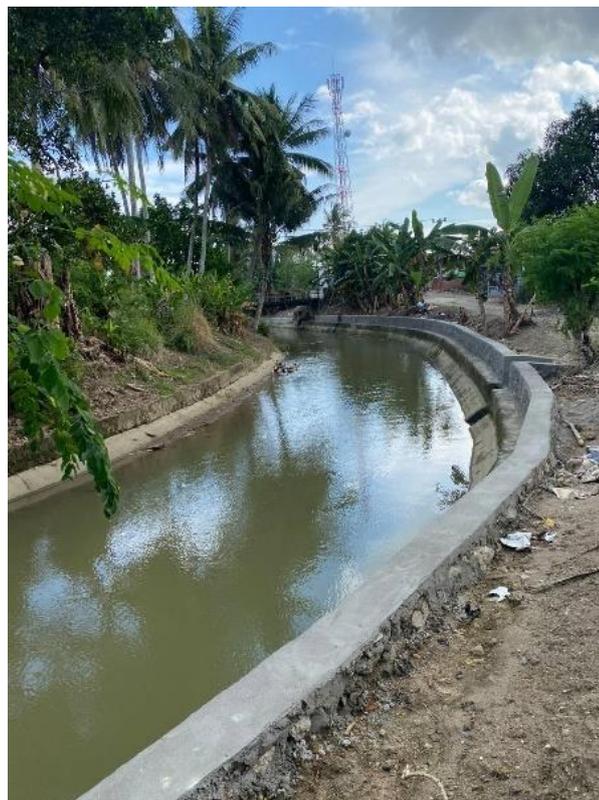
Gambar 18. Saluran Induk Kondisi Baik.

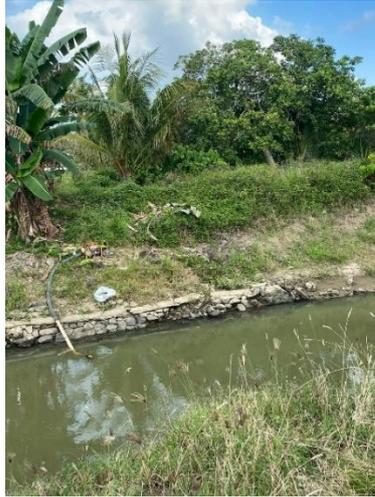
Gambar 19. Saluran Induk Kondisi Rusak.

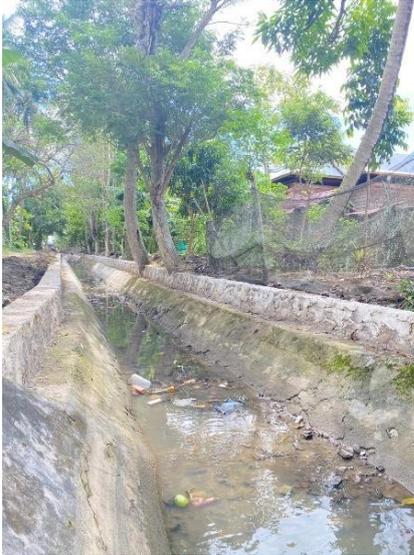
Gambar 22. Endapan Sedimen pada Saluran.

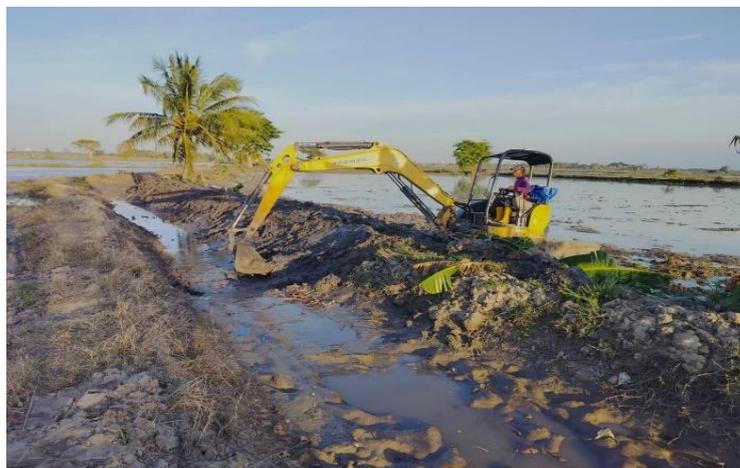
Gambar 24. Saluran Rusak.

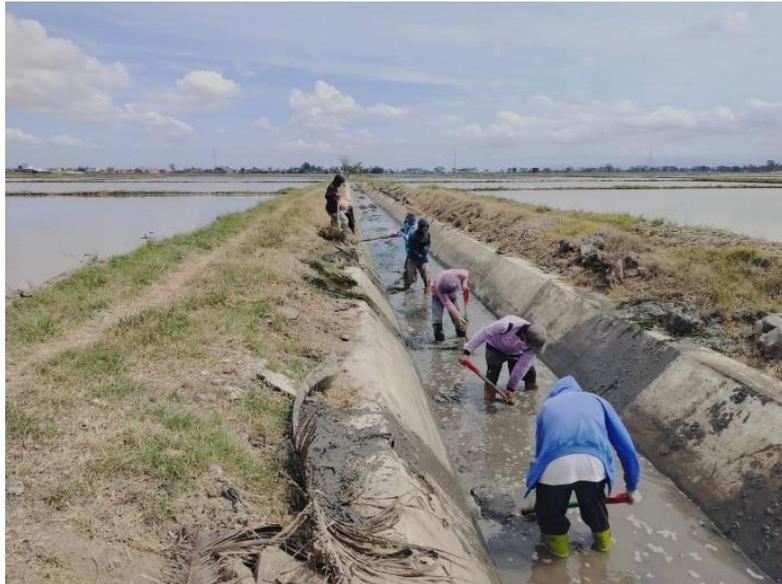
Gambar 25. Proses Pengangkatan Sedimen.

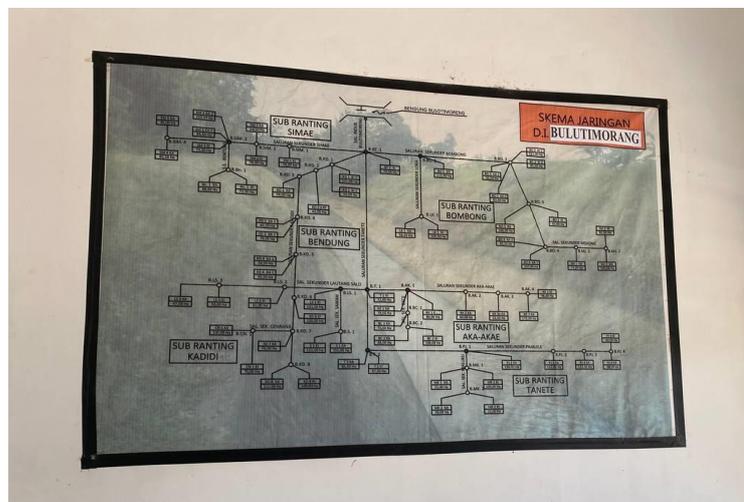
Gambar 27. Kondisi Skema Jaringan yang Terpajang di Kantor.

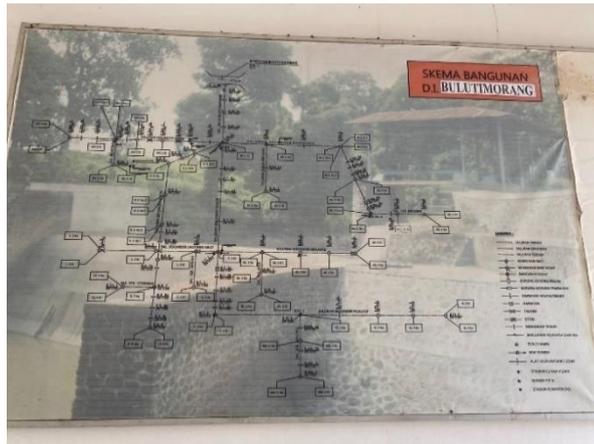
Gambar 28. Kondisi Skema Bangunan yang Terpajang di Kantor.
