Lampiran 2. Penilaian kinerja sistem irigasi Daerah Irigasi Bulutimorang

Lampiran 3. Analisis prasarana fisik jaringan irigasi tersier Daerah Irigasi Bulutimorang

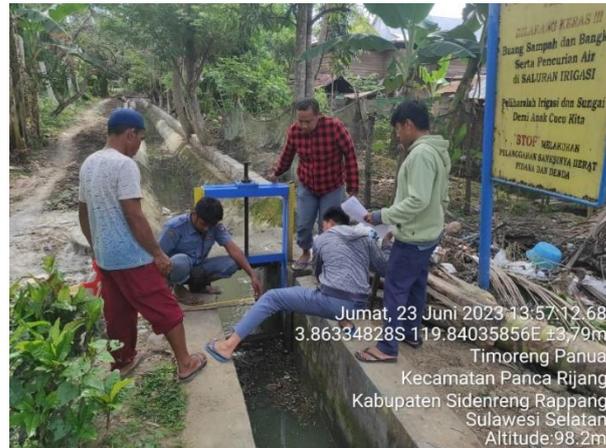
Gambar 13. Proses Pengukuran Bangunan Bagi Sadap.

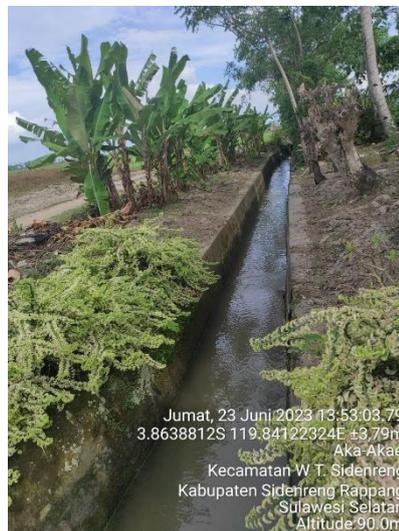
Gambar 14. Saluran Irigasi Tersier.

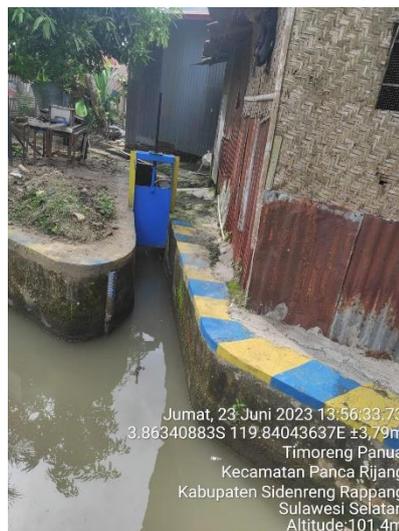
Gambar 15. Pintu Air Saluran Tersier.

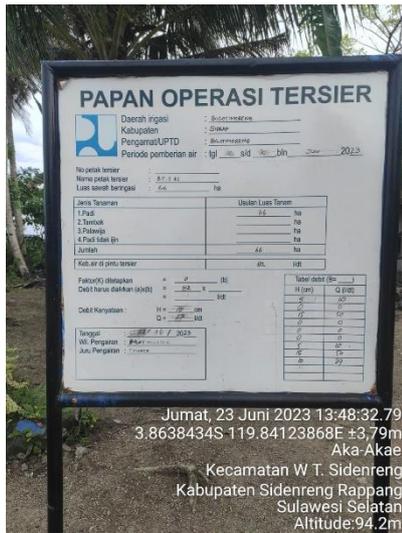
Gambar 16. Papan Operasi Tersier.

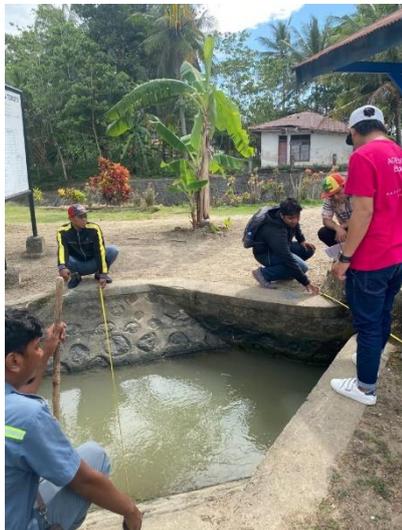
Gambar 17. Proses Pengukuran Bangunan Air.

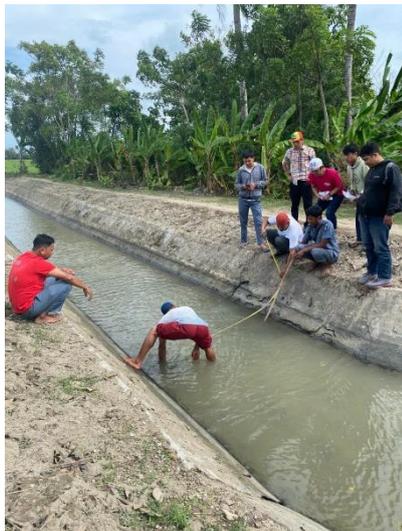
Gambar 18. Pengukuran Dimensi Saluran.

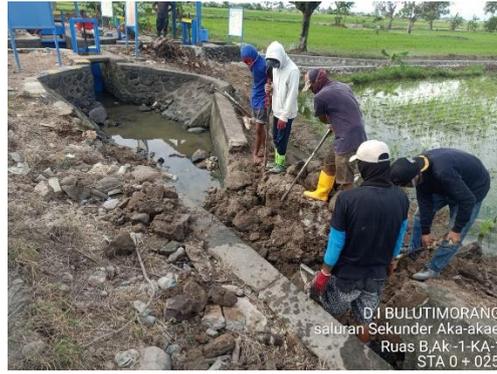
Gambar 19. Pemeliharaan saluran irigasi.

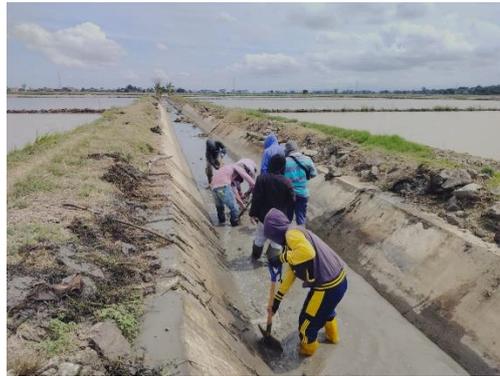
Gambar 20. Pengerukan saluran irigasi.

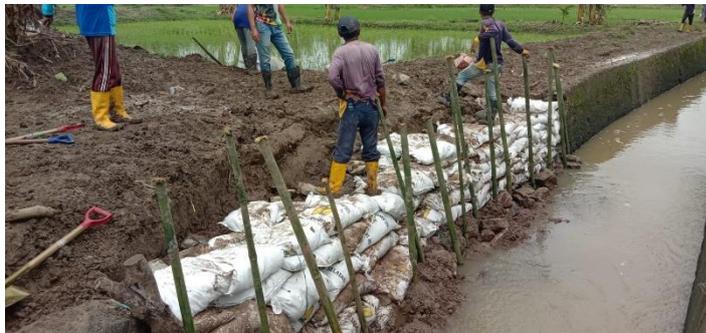
Gambar 21. Kerusakan saluran irigasi.

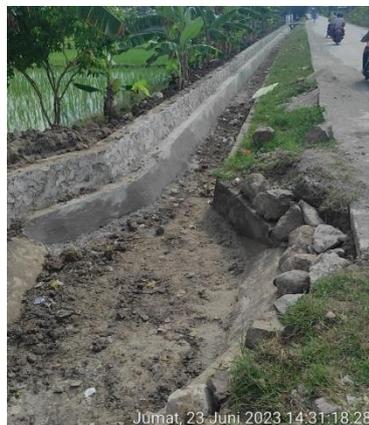
Gambar 22. Saluran irigasi yang telah direhabilitasi.
