### Lampiran 1. Data Umum Daerah Irigasi Pamukkulu

## Lampiran 2. Draft Panduan Penilaian Kondisi Fisik dan Non-Fisik Jaringan Irigasi di Lapangan

### Lampiran 5. Dokumentasi Penelitian

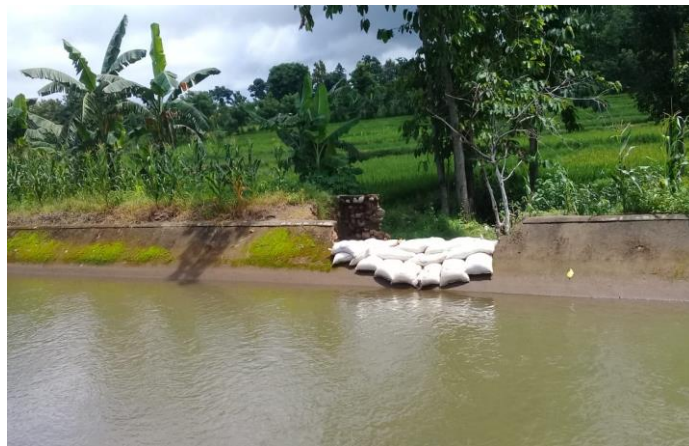
Gambar L-1. Saluran yang bobol

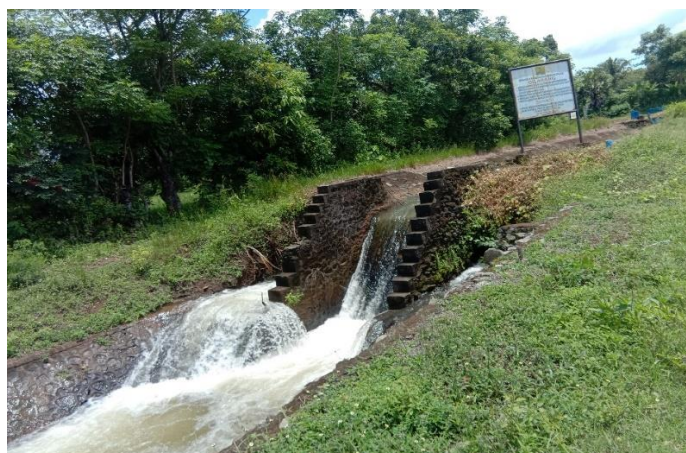
Gambar L-2. Tanggul yang rusak

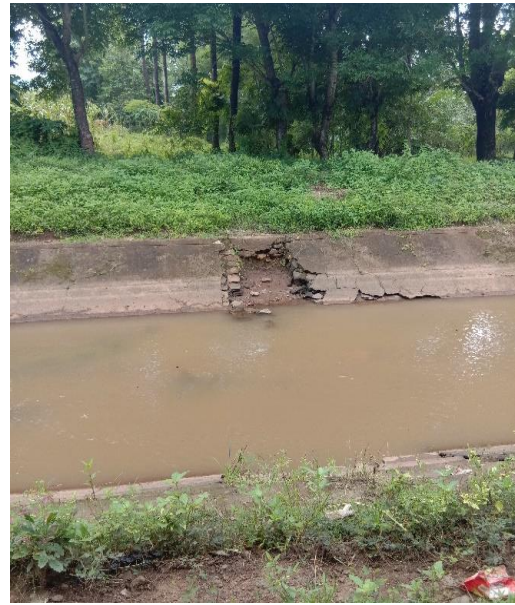
Gambar L-4. Tempat cuci yang rusak

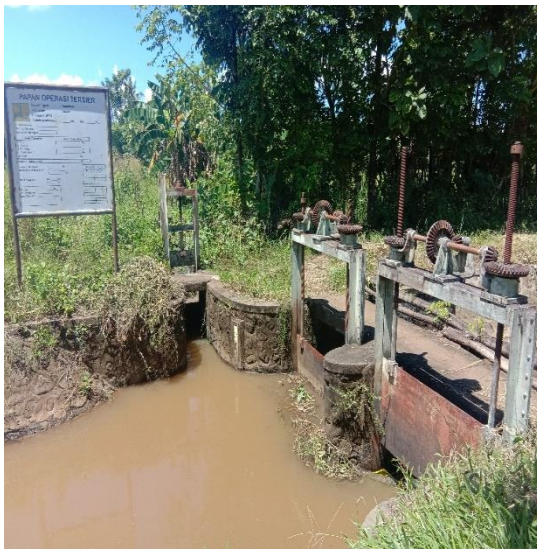
Gambar L-5. Pintu air keropos

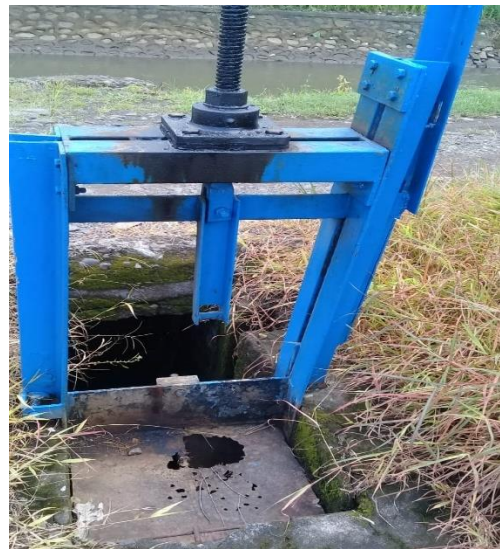
Gambar L-6. Pintu Air yang rusak
