**ANALISA KEGAGALAN MATERIAL PIPA *SUPERHEATER*
PADA *BOILER* TYPE CFB (*CIRCULATING FLUIDIZED BED*)**

*Failure Analysis Of Superheater Pipe Materials In a CFB
(Circulating Fluidized Bed) Type Boiler*

**MUHAMMAD FACHERUDDIN BJ
D022202001**

**PROGRAM STUDI MAGISTER TEKNIK MESIN
DEPARTEMEN TEKNIK MESIN
FAKULTAS TEKNIK
UNIVERSITAS HASANUDDIN
GOWA
2023**

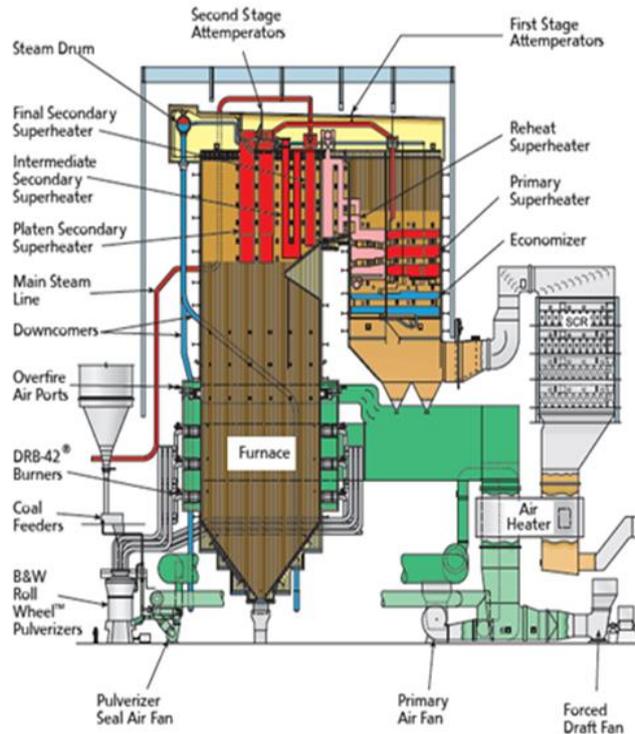
Gambar 2. 1 *Pulverized Coal Boiler*

Boiler ini merupakan type *Boiler* yang paling banyak digunakan di pembangkit listrik karena memiliki banyak kelebihan. Kelebihan *Boiler* jenis ini seperti respon terhadap pengaturan pembebasan cepat, menggunakan bahan bakar batubara dari berbagai kualitas baik yang kualitas rendah samapai kualitas yang tinggi.

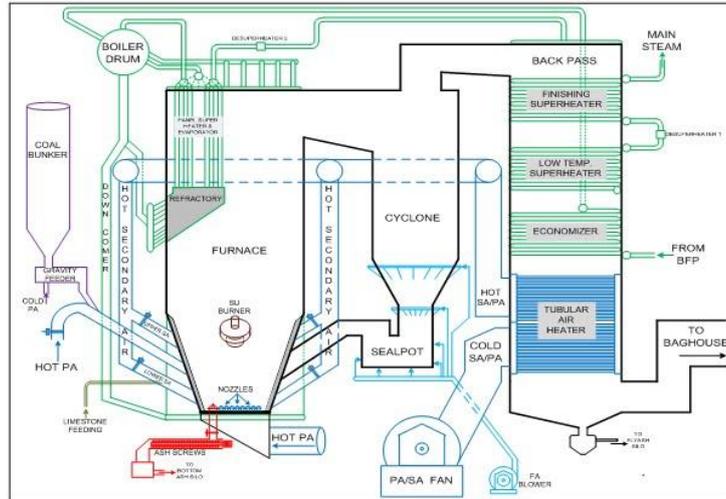
Gambar 2. 2 *Circulated Fluidized Bed Boiler*

Boiler jenis ini menggunakan proses aliran (*fluidized*) berupa material bed dalam pembakarannya, material bed tersebut disembur dengan udara bertekanan tinggi dari *Primary Air Fan* sehingga batu bara dan material bed tetap melayang didalam *furnace*. *Furnace* berfungsi sebagai ruang bakar dimana pada *furnace* terdapat komponen seperti *wall tubu*, panel *superheater*, dan panel *evaporator*. Sisa batu bara yang belum habis terbakar bersirkulasi menuju *cyclone* yang berfungsi untuk memisahkan batu bara yang belum terbakar dengan abu (*ash*), batubara yang belum terbakar akan diteruskan ke *furnace* untuk kembali dibakar. Komponen utama *cyclone* terdiri dari *sealpot* dan *sealpot dutch*. Gas dari hasil pembakaran akan menuju ke *back pass* yang berfungsi sebagai tempat pemanfaatan panas dari gas buang / *flue gas*. *Back pass* sendiri terdiri dari komponen *Economizer*, *finishing superheater*, *low temperature superheater*, dan *tubular air heater*.

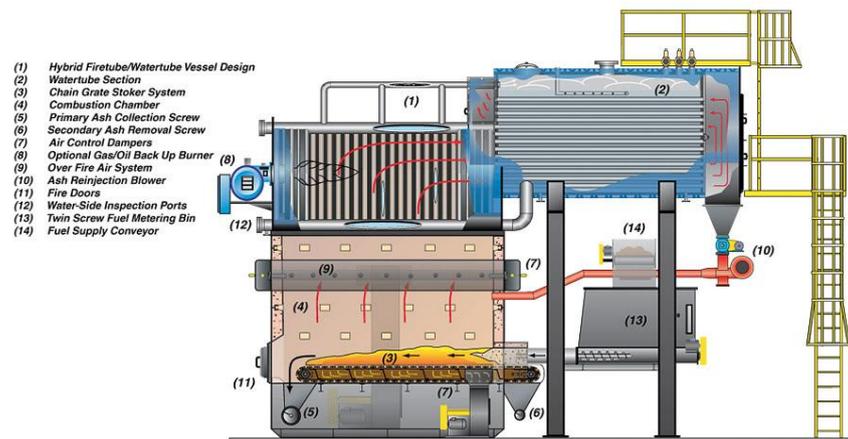
Gambar 2. 3 *Stoker Fired Boiler*

Prinsip kerja jenis *Boiler* ini dimana *garate* yang bergerak sepanjang tungku sebagai tempat pengumpulan batu bara, batu bara akan habis terbakar sebelum jatuh dari ujung *grate*, *grate* juga berfungsi untuk mengatur kecepatan batu bara yang diumpungkan ketungku dengan mengendalikan ketebalan batubara. Untuk menghasilkan pembakaran yang bersih dan jumlah karbon yang terbakar seminimal mungkin maka dibutuhkan keterampilan dalam mengatur kecepatan *grate* dan pengaturan damper udara pada jenis *Boiler* ini.

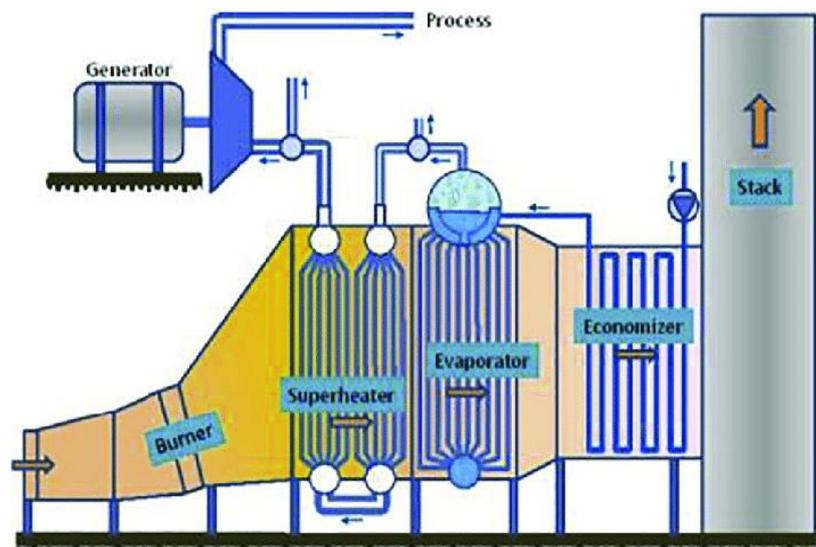
Gambar 2. 4 *Heat Recovery Steam Generator*

dari turbin. Selanjutnya flue gas yang temperaturnya masih tinggi digunakan untuk memanaskan peralatan seperti *economiser*, *preheater* dan *superheater* sama dengan *Boiler* jenis lain dimana panas dari flue gas dimanfaatkan sebelum keluar menuju cerobong. Tidak jauh berbeda dengan jenis *Boiler* lain pada industri Pemilihan perlengkapan pada *Boiler* jenis ini dari segi perancangan harus memperhatikan penataan yang berkaitan dengan instalasi pembangkit listrik

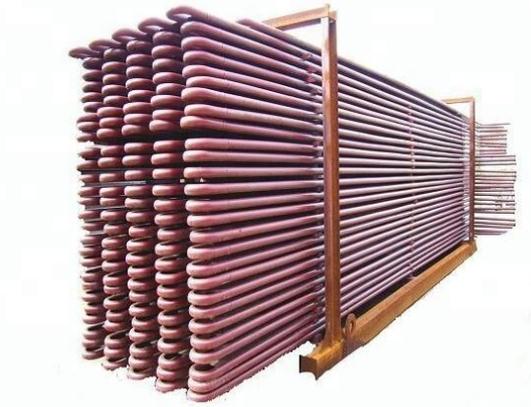
Gambar 2.5 *Tube Superheater*

Superheater adalah komponen heat exchanger pada *Boiler* yang berfungsi untuk menaikkan *temperature steam* jenuh menjadi *steam* panas lanjut dan menjaga *temperature steam* sebelum masuk ke turbin dengan cara memanfaatkan panas sisa dari gas buang / flue gas hasil pembakaran. Akibat kerja pada *temperature dan pressure* yang tinggi ditambah dengan paparan panas secara terus menerus membuat komponen *superheater* sangat beresiko mengalami kegagalan.

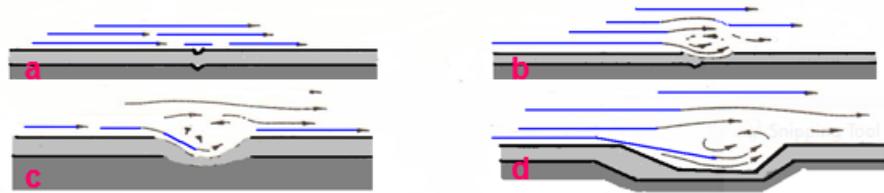
Gambar 2. 6 Mekanisme kegagalan erosi

Erosi *tube* ketel yang disebabkan oleh abu telah mendapat banyak perhatian. Dengan beban abu yang tinggi dan partikel abrasif serta kecepatan aliran gas lokal yang tinggi, erosi ini biasa terjadi. Setelah efek samping disintegrasi garis terjadi, sisi garis akan menjadi berbahaya. Hingga akhirnya terjadi kegagalan *tube* dengan pecahnya akibat erosi akibat peningkatan nilai regangan *tube*.

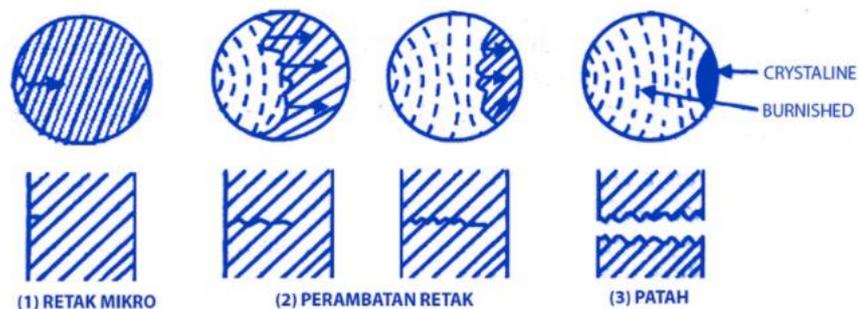
Gambar 2. 7 Fase Kegagalan *Fatigue*

- Permulaan retak (*initiation crack*)
- Penyebaran retak (*crack propagation*)
- Perpatahan akhir (*fracture failure*)

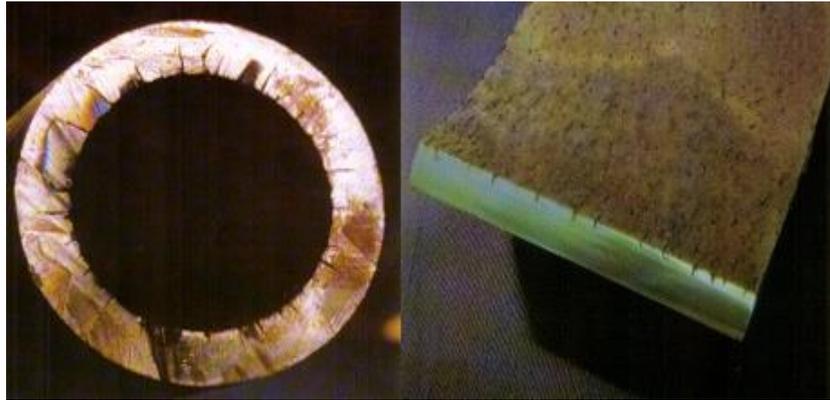
Gambar 2. 8 Tube yang mengalami *corrosion fatigue*

Lasan undercut, korosi pitting, atau cacat lain pada las yang menyebabkan tegangan tinggi adalah contoh kegagalan jenis ini, yang dimulai pada permukaan material. Lapisan yang dilindungi mulai retak akibat pembebanan siklik, yang menyebabkan retakan mikro dan serangan pada logam yang tidak dilindungi oleh media korosif pada fase awal. Perambatan retakan adalah proses dimana logam yang diserang pada akar retakan akan teroksidasi dan retak pada siklus berikutnya. Pola retaknya transgranular dan memiliki bentuk yang tajam.

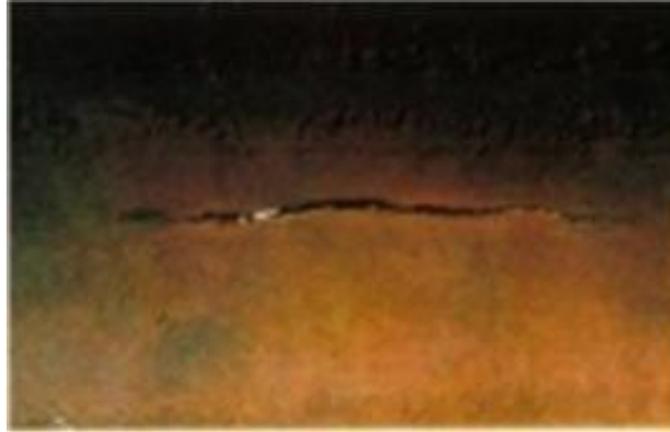
Gambar 2. 9 Tube yang mengalami *thermal fatigue*

Internal Scale biasanya terbentuk di *tube* uap *Boiler*, menghalangi perpindahan panas dan kapasitas pendinginan. Kelelahan termal terjadi pada *tube* air *Boiler* ketika permukaan *tube* yang panas berulang kali dibasahi atau didinginkan, mengakibatkan kebocoran katup yang memungkinkan uap panas mengalir. Kegagalan aliran uap dapat mengakibatkan konsekuensi yang sangat serius. Retak pada kelelahan korosi dan retak pada kelelahan termal sangat mirip.

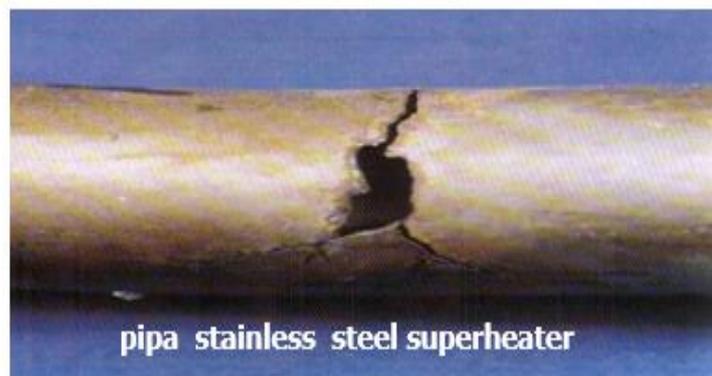
Gambar 2. 10 Tube yang mengalami SCC

Tegangan tarik dan serangan dari lingkungan korosif adalah dua elemen yang membentuk mekanisme kegagalan material ini. Fraktur getas korosi ini, di mana material mengalami sedikit tekanan, adalah fitur yang membedakannya. Perpatahan getas terjadi di lokasi dengan cairan korosif dan tegangan tarik eksternal yang tinggi. Tegangan tarik dapat muncul dari tegangan yang diterapkan yang disebabkan oleh beban internal seperti ekspansi dan penarikan panas, atau dari sisa tekanan yang ditimbulkan oleh las atau gulungan. Kegagalan SCC selalu menghasilkan permukaan fraktur dengan dinding tebal. Area *water tube*, *Superheater tube*, *reheater tube*, dan komponen drum uap seperti baut merupakan lokasi kegagalan secara umum disebabkan oleh SCC.

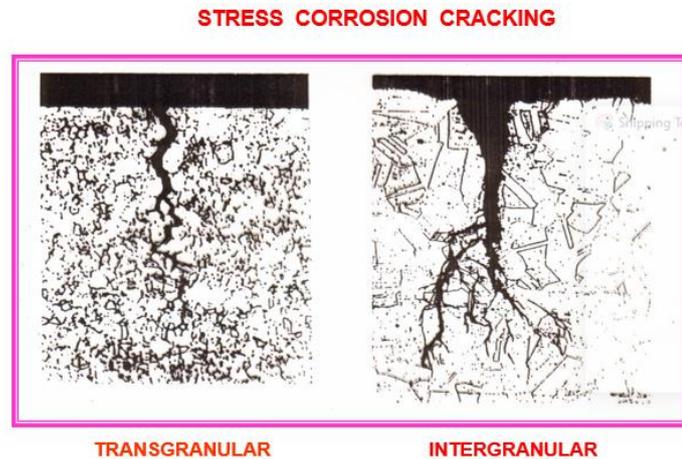
Gambar 2. 11 SCC Transgranular dan Intergranular

mengalami SCC, dan tegangan yang cukup tinggi. Bagian *tube Boiler* yang sering mengalami SCC adalah bagian dengan material baja temper Austenitik, misalnya *tube Superheater*. Perambatan retak *transgranular* atau *intergranular* dapat dihasilkan dari SCC di dalam *tube*.

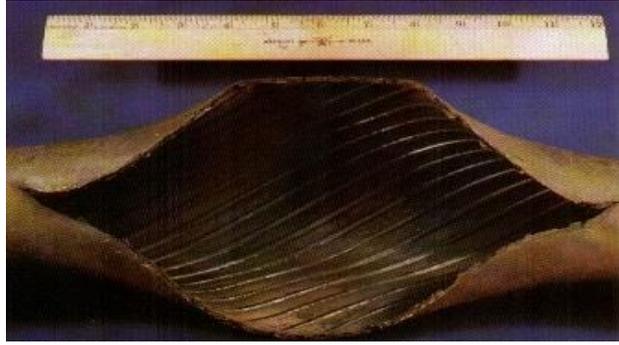
Gambar 2. 12 Tube yang mengalami *short-term overheating*

Overheating jangka pendek terjadi ketika suhu *tube* naik secara signifikan di atas batas desain (730°C) dalam waktu singkat. Ini menyebabkan kekuatan *tube* menurun sebelum lapisan oksida tumbuh secara signifikan. Sebagian besar kegagalan *Boiler* diakibatkan oleh pengoperasian di luar parameter desainnya. kondisi yang mengakibatkan panas berlebih parsial jangka pendek karena aliran cairan pendingin yang tidak memadai atau masukan panas yang berlebihan dalam kondisi yang tidak sesuai. Karena permukaan pecah pada ujung yang tipis, kegagalan yang disebabkan oleh *overheating* jangka pendek dikenal sebagai pola "mulut ikan".

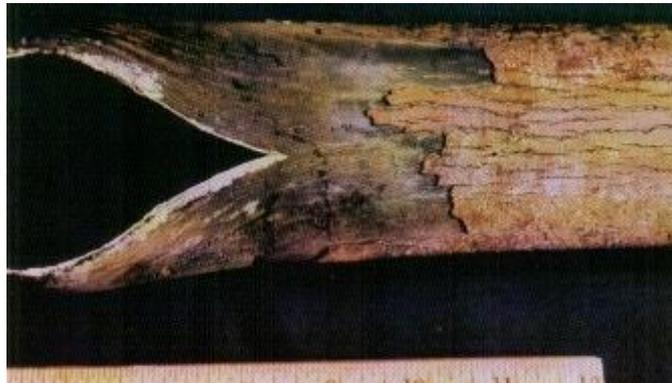
Gambar 2. 13 *Tube* yang mengalami *Long-term overheating*

Tube dipaksa beroperasi di luar desain materialnya, yang mengakibatkan terjadinya mekanisme kegagalan ini. Struktur mikro kemudian mulai memburuk. Pearlite, lapisan struktur yang terdiri dari *Ferrite Iron Carbide* dan *Iron Carbide* (Fe_3C), menjadi tidak stabil saat suhu naik, mendorongnya mencari stabilitas. *Graphitizing* atau membuat besi karbida spheroids (*spheroidization*) adalah dua metode yang dapat digunakan untuk menstabilkan besi karbida. Degradasi yang terjadi akan ditentukan oleh suhu operasi yang harus di atas $450\text{ }^{\circ}\text{C}$. Menambahkan elemen lain seperti kromium dan molibdenum dapat meningkatkan toleransi material terhadap suhu. Spheroidisasi terjadi pada suhu yang lebih tinggi daripada grafitisasi. Waktu dan suhu di mana mekanisme terbentuk sangat penting. Kemudian timbul pada *tube* karena temperatur

yang tinggi, serta peningkatan nilai tegangan hingga akhirnya *tube* pecah (stress repture).

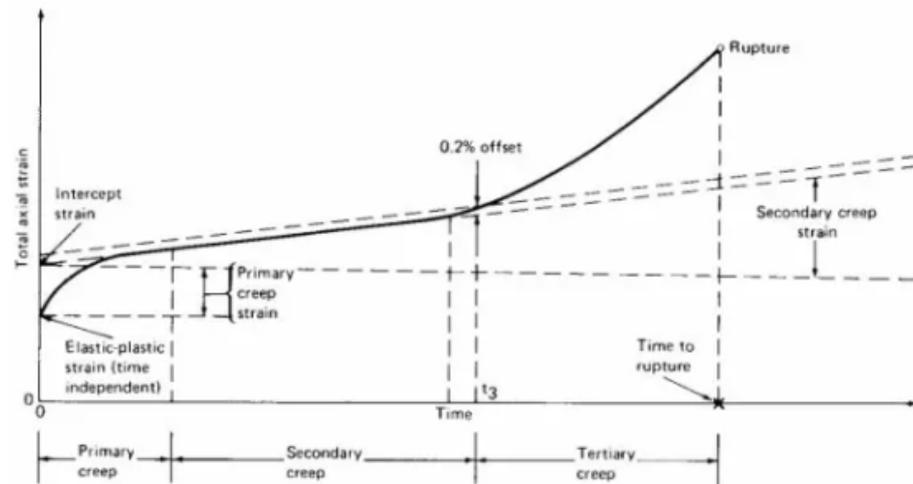
Gambar 2. 15 kurva perilaku creep suatu material (ASM handbook vol 1)

Kurva regangan-waktu pada Gambar 2.15 menggambarkan perilaku creep material. Perilaku material di bawah beban konstan dan suhu tinggi ditunjukkan pada grafik.

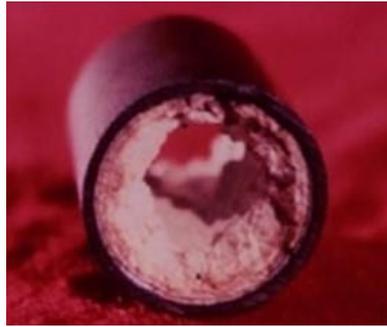
Gambar 2. 16 Deposit Pada *Tube*

Adanya deposit/kerak pada *tube* berdampak buruk pada *Boiler* dimana diameter pada *tube* akan menyempit sehingga kapasitas laju aliran dalam *tube* berkurang dan deposit ini bisa menghambat laju perpindahan panas sehingga terjadi *overheating* pada *tube Boiler*.

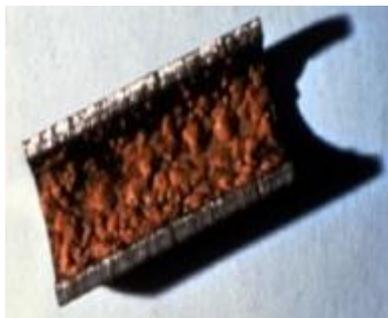
Gambar 2. 17 Korosi pada *tube Boiler*

Korosi juga dipengaruhi oleh temperatur air. Air di dalam ketel akan mencapai suhu yang sangat tinggi tergantung dari jenis *Boiler* yang digunakan. Air pada suhu kamar dan suhu tinggi akan memiliki sifat yang sangat berbeda. Kemampuan air untuk melarutkan zat-zat yang sebelumnya tidak larut akan menjadi lebih mudah pada temperatur di atas temperatur kritis. Ini karena air terurai menjadi ion H_3O^+ dan OH^- lebih mudah pada suhu ini. Korosi *tube Boiler* selanjutnya difasilitasi oleh faktor ini.

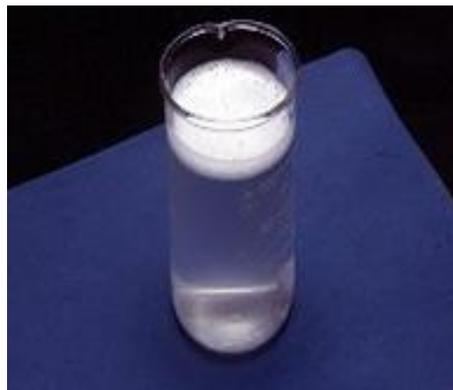
Gambar 2. 18 *Carryover*

Kasus kimia atau mekanis menyebabkan *carryover*. Biasanya disebut sebagai *foaming*, *priming*, atau *general entrainment* dalam *Steam*. Desain *Boiler*, perubahan beban *Boiler* yang berfluktuasi, dan level air yang tinggi adalah beberapa faktor mekanis yang berkontribusi terhadap *carryover* pada *Boiler*.

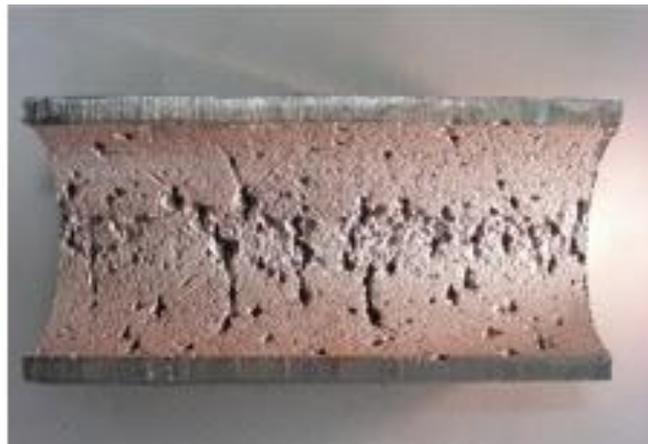
Gambar 2. 19 *Oxygen pitting* pada *tube Boiler*

Konsentrasi gas oksigen yang terlarut dalam air disebut *dissolve oxygen* atau oksigen terlarut. Oksigen terlarut dapat terjadi jika air memiliki terlalu banyak oksigen karena molekul oksigen akan terkonsentrasi di lokasi tertentu dan mengoksidasi besi di dinding *tube*. Korosi yang dihasilkan akan larut dalam air dan meninggalkan bekas pada permukaan *tube* berupa lubang-lubang kecil (*pitting*). Jika kondisi ini tidak diperiksa dan diperbaiki, akan semakin banyak lubang lubang yang terbentuk, dan lama kelamaan akan semakin dalam, yang dapat menyebabkan kegagalan pada *tube Boiler*.

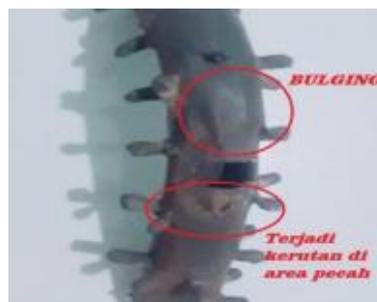
Gambar 2. 20 Tube Platen Superheater

Vendy Antono dkk, pada tahun 2014 melakukan penelitian pada *platen tube Superheater* dimana diketahui penyebab terjadinya kegagalan akibat bagian *tube* terkena panas terus – menerus (*Overheating*).

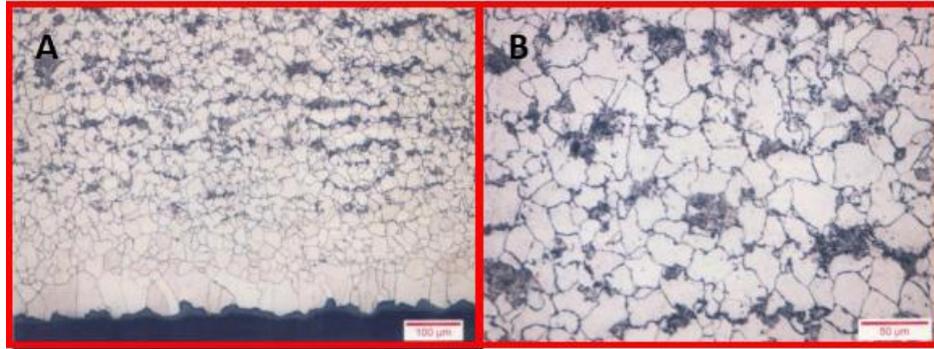
Gambar 2. 21 Hasil pengujian metalografi pada penampang dengan pembesaran 200X (A). Hasil pengujian metalografi pada penampang dengan perbesaran 500X (B)

Pada gambar struktur mikro dapat dilihat daerah yang hitam menunjukkan area *pearlite* dan daerah yang putih menunjukkan area *Ferrit* dapat dilihat fasa *Ferrit* lebih dominan ini diakibatkan dari Paparan uap *Boiler* secara terus menerus yang menyebabkan perubahan fasa *pearlite* ke pаса *ferit* sehingga terjadi penurunan kekerasan material sehingga bagian ini mudah terkorosi pada *tube* sehingga mempermudah terjadinya kegagalan pada material. Kegagalan material ini semakin cepat terjadi dikarenakan penggunaan jenis material *tube Boiler* yang tidak sesuai karena mengandung kadar karbon yang rendah. Karena tidak terlalu bergantung pada fase perlit (elemen besi), tetapi kekuatannya bergantung pada karbon, bagian yang harus tahan terhadap paparan panas untuk waktu yang lama harus mengandung antara 1,5 dan 2 persen karbon.

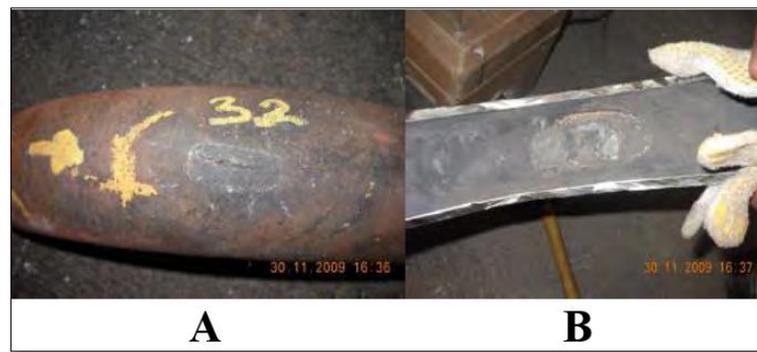
Rizky Hijrah Permana dan Ir. Witantyo, M.Eng.Sc pada tahun 2014 melakukan penelitian terkait kegagalan pada *Superheater tube* pada *Boiler 31F-28* dan ditemukan adanya deposit didalam *tube*, deposit ini berperan penting sebagai penyebab terjadinya *overheating* pada *tube Superheater* dimana deposit yang terdapat pada *tube* menyebabkan laju steam terhambat dan mengakibatkan perpindahan panas jadi lambat. Pada komponen *Boiler* terjadi kerusakan pada separator hal ini menyebabkan terjadinya *water carry over* pada *u-bent tube Superheater* sehingga mempercepat terjadinya deposit.

Gambar 2. 22 Pengelembungan pada *U-Bend Superheater tube* (A).
Penumpukan deposit pada bagian dalam *U-Bend Superheater tube* (B).

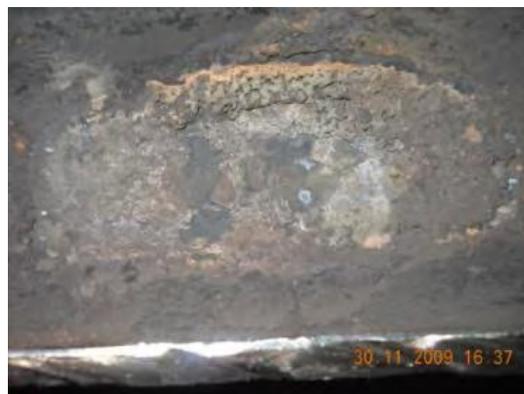
Gambar 2. 23 Bekas endapan deposit pada *U-bend Superheater tube Boiler 31F-28*

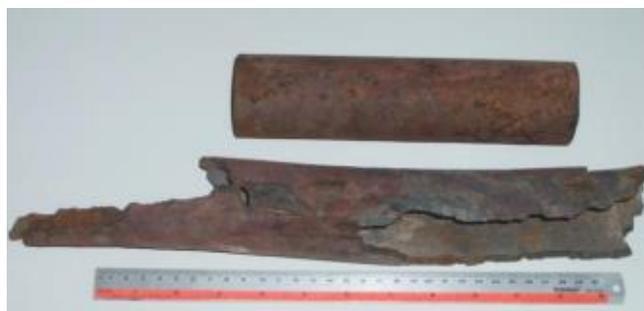
Gambar 2. 24 *Tube Superheater Boiler* kelapa sawit

Dalam studi tahun 2013 oleh Fahrizal tentang penyebab kegagalan *tube Superheater Boiler* kelapa sawit, ditemukan perbedaan kekerasan yang signifikan antara bagian permukaan pada posisi paling dekat dengan bagian yang gagal dan posisi yang tebal.

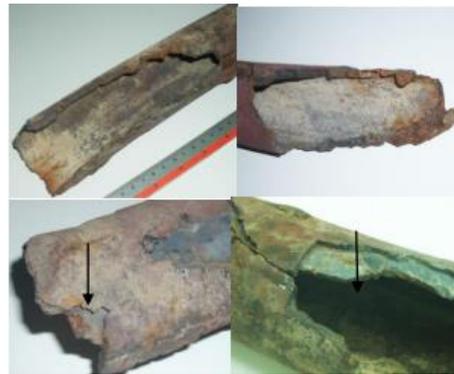
Model kegagalan *tube Superheater* adalah *creep* karena beroperasi pada suhu dan tekanan tinggi untuk jangka waktu yang lama. Hal ini diikuti dengan pelunakan, yang menyebabkan pengikisan cairan di dalam *tube*, yang menipiskan *tube* dan membuatnya tidak mampu menahan beban, yang mengakibatkan kegagalan.

Gambar 2. 25 Foto makro *tube Superheater* yang mengalami kegagalan

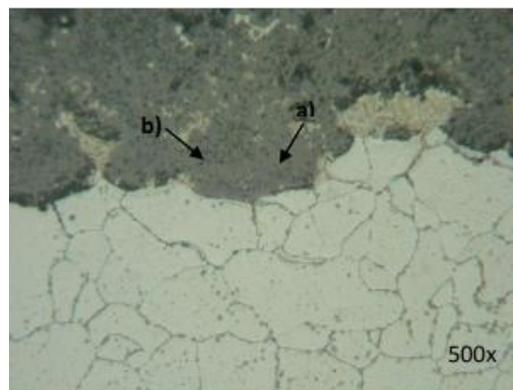
Terbukti dengan berkurangnya ketebalan *tube*, kekerasan pada penampang *tube* berkurang secara signifikan sebagai akibat dari efek penuaan dan erosi yang disebabkan oleh fluida yang mengalir pada temperatur tinggi. Bentuk butir ferit dan perlit tampak mengalami perubahan dari posisi tebal ke posisi patahan berdasarkan pengamatan struktur mikro. Butir ferit dan perlit berbentuk hampir bulat.

Gambar 2. 26 Struktur mikro berupa a) Ferit dan b) butir karbida perlit (*speroidisasi perlit*)
