SKRIPSI

**KARAKTERISASI STRUKTUR MIKRO, KEKERASAN, DAN
KEKUATAN TARIK PADA MATERIAL *SUPERHEATER*
GB5310 20G SETELAH MENGALAMI PEMANASAN LEBIH
(*OVERHEATING*)**

**PROGRAM STUDI SARJANA TEKNIK MESIN
FAKULTAS TEKNIK
UNIVERSITAS HASANUDDIN
GOWA
2023**

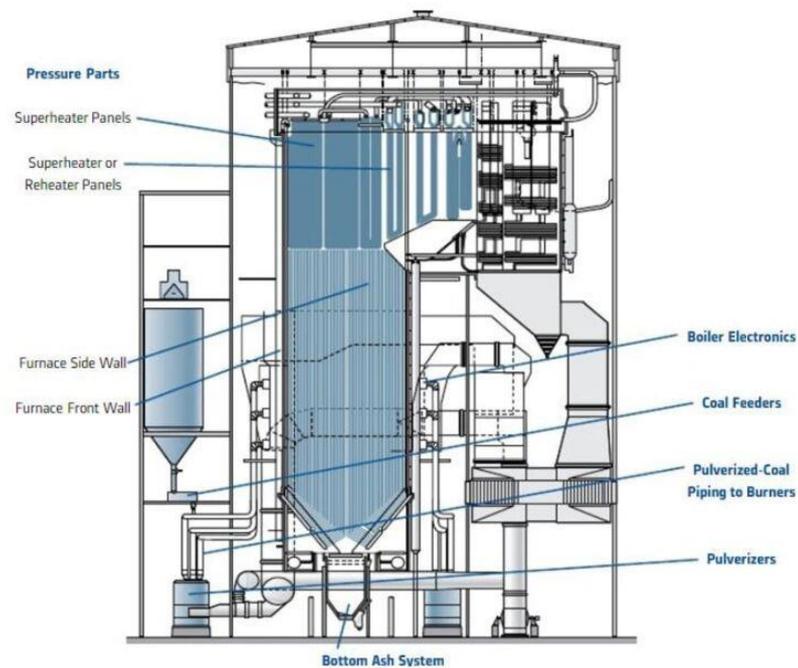
Gambar 2 Skema Boiler

Boiler digunakan untuk mengubah air *feedwater* menjadi uap (*steam*) yang mengalir dengan jumlah massa yang berbeda. Air yang belum berubah fasa akan mengalir melalui pipa yang menuju ke bagian bawah *boiler* dan air yang telah menjadi butiran-butiran uap akan menuju ke *boiler* bagian atas. Uap yang telah dihasilkan didalam *boiler* akan difungsikan untuk memutar turbin. Uap yang digunakan sebagai pemutar turbin sebelumnya akan dipanaskan lanjut dengan menggunakan *superheater* yang berfungsi untuk mengubah uap basah hasil dari pembakaran *boiler* menjadi uap kering supaya turbin tidak mengalami kerusakan material seperti korosi yang disebabkan kandungan-kandungan yang terdapat didalam air yang berbahaya bagi logam. (Vendy Antono dkk, 2018)

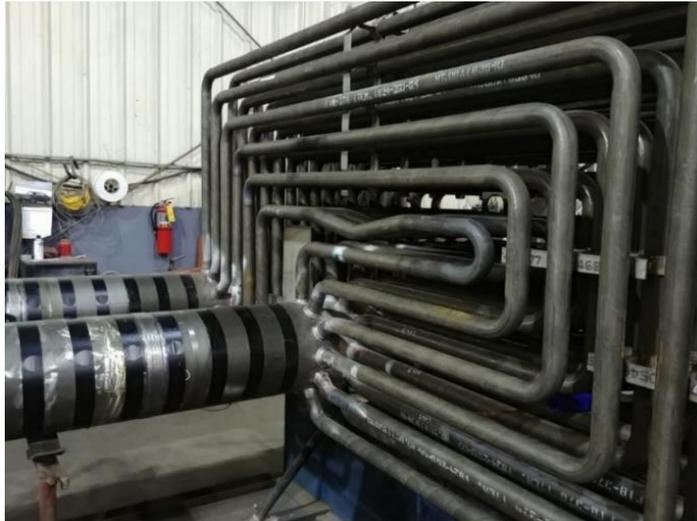
Gambar 3 Pipa Superheater

Superheater adalah salah satu komponen pada *boiler* yang berfungsi untuk memanaskan lanjut uap sehingga menghasilkan uap (*steam*) yang memenuhi persyaratan untuk memutar Turbin. Manfaat dari penggunaan uap yang dipanaskan dengan sangat tinggi adalah sudah tidak terdapat kadar air di dalamnya, tidak ada kondensat dalam pipa uap, selain itu efisiensi produksi energi lebih tinggi.

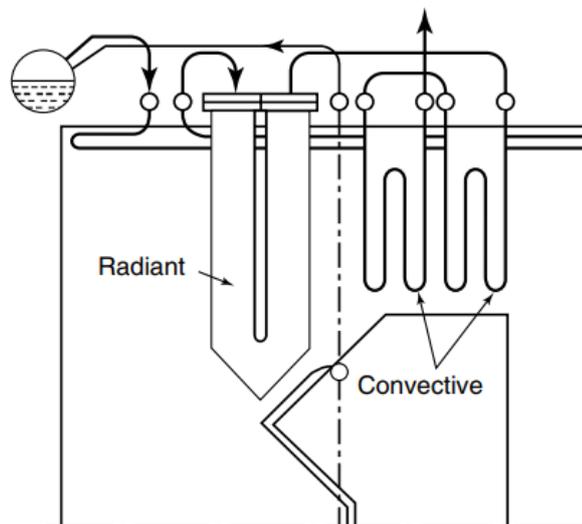
Gambar 5 Susunan berbagai unit *superheater*

Superheater konveksi merupakan *superheater* yang sering digunakan pada boiler uap. Pada *superheater* jenis ini digunakan pada uap bersuhu rendah dan hasil dari panas gas buang dihantarkan secara konveksi. *Superheater* konveksi terproteksi dari radiasi oleh tabung evaporator. Penempatan *superheater* konveksi berada dikedua sisi boiler maupun menggantung di atas *boiler* (Jeremy Adrian, 2016)

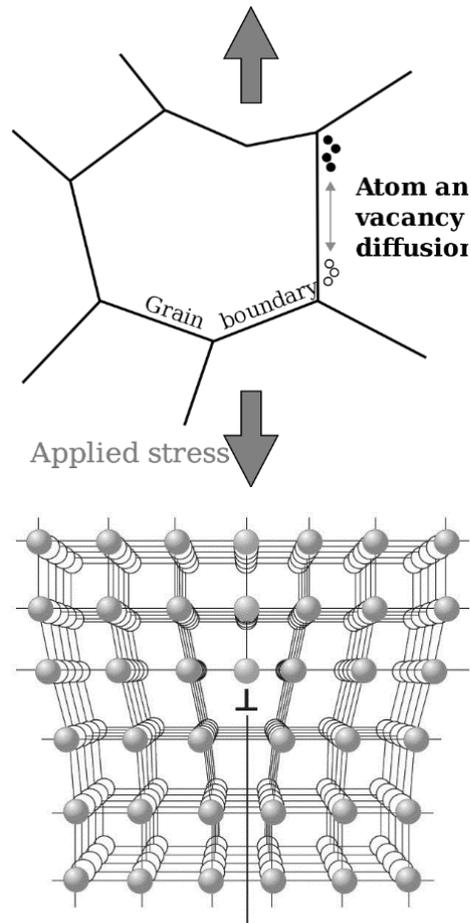
Gambar 12 Difusi dan diskolasi pada saat fenomena *creep*

Semua mekanisme pengerasan menjadi tidak stabil pada suhu tinggi yang diakibatkan oleh perlakuan *creep*. Dalam pengerasan larutan padat, peningkatan suhu meningkatkan laju difusi atom terlarut dalam atmosfer dislokasi sementara pada saat yang sama mendispersikan atom-atom atmosfer, dengan kedua efek tersebut sehingga memudahkan dislokasi untuk bergerak. Dalam mekanisme deformasi, perlakuan *creep* yang terjadi pada material merupakan hasil dari dislokasi. Namun pergerakan dislokasi tidak tergantung terhadap waktu dan akan mengalami penghambatan yang disebabkan kehadiran dari partikel endapan ataupun lainnya. Pemanasan paduan ke suhu yang terlalu tinggi dapat menyebabkan pelarutan presipitat. Pada suhu menengah, presipitat dapat menjadi kasar dan menjadi penghalang yang kurang efektif untuk gerakan dislokasi. Tegangan tinggi dan pembebanan siklik regangan tinggi juga dapat menyebabkan percepatan pelunakan. (Viswanathan, 1989)

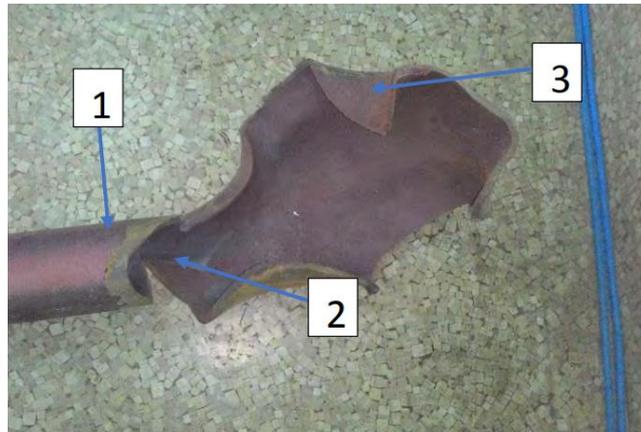
Gambar 13 Bagian spesimen yang dilakukan pengujian metalografi

Pengujian metalografi ini dibagi menjadi 3 bagian. Bagian 1 merupakan bagian dari pipa yang masih bagus. Bagian 2 merupakan bagian tepi pipa yang mengalami kerusakan. Bagian 3 merupakan bagian pipa tempat terjadinya kerusakan. Pengujian metalografi menggunakan standar ASTM E3.

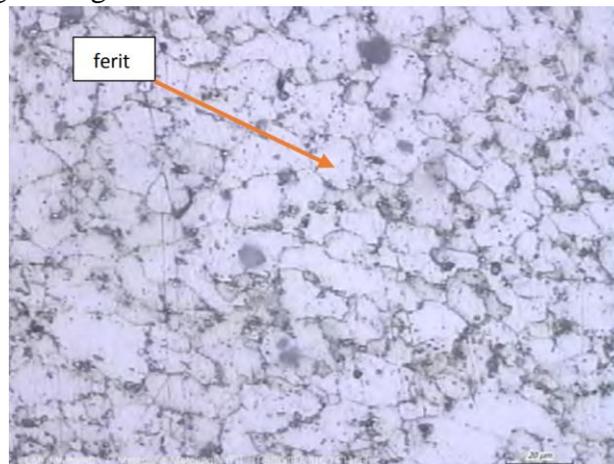
Gambar 14 Struktur mikro bagian 1 dengan perbesaran 500x

ASTM A213 memiliki fasa ferit-perlit, dan pada gambar diatas menunjukkan bahwa fasa ferit. Tetapi jumlah karbon sangat kecil, sehingga fasa perlit tidak tampak pada gambar. Struktur ferit bersifat ulet sedangkan struktur perlit lebih getas dan keras sehingga material ASTM A213 merupakan material yang ulet dengan tingkat kekuatan yang tidak begitu baik.

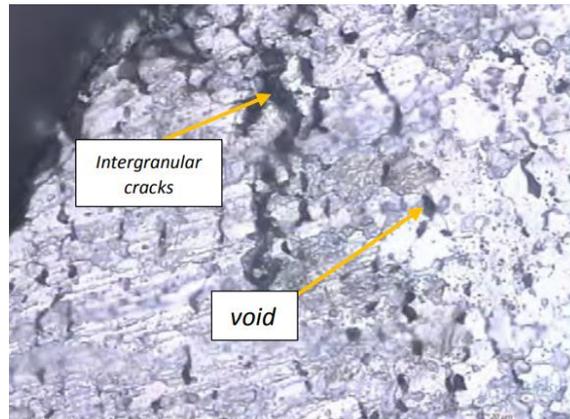
Gambar 15 Struktur mikro bagian 2 dengan perbesaran 500x

Pada gambar 15 menunjukkan bahwa bagian 2 memiliki *intergranular cracks* dan *void*. Namun dibagian ini tidak jauh berbeda dengan bagian 1 dengan fasa penyusun yang tampak yaitu fasa ferit.

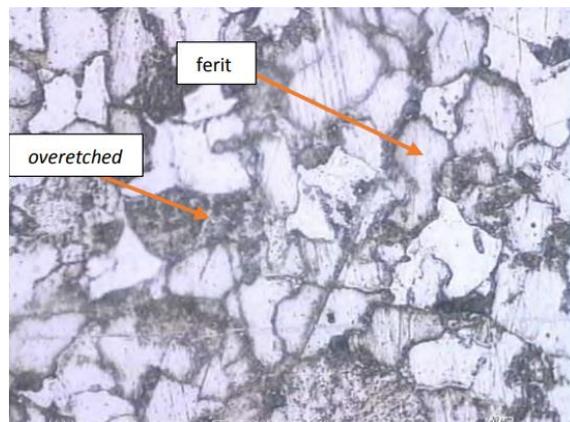
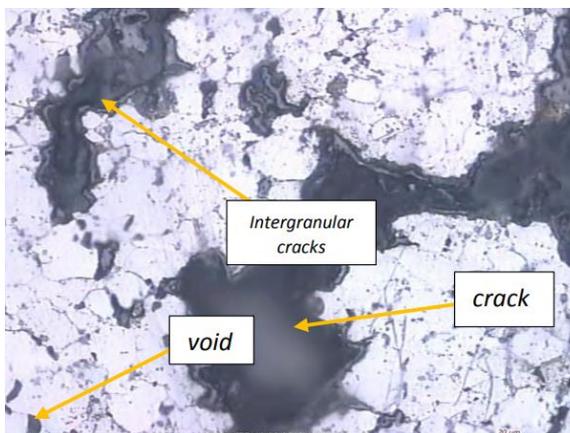
Gambar 16 Struktur mikro bagian 3 dengan perbesaran 500x

Dapat dilihat pada gambar 16 mengalami perbesaran butir, tetapi masih didominasi oleh ferit (berwarna putih) dengan beberapa *overetched* (bagian hitam). Pada struktur mikro yang ditampilkan pada gambar 17 dapat dilihat bahwa memiliki *intergranular crack*, *void* dan *crack*.

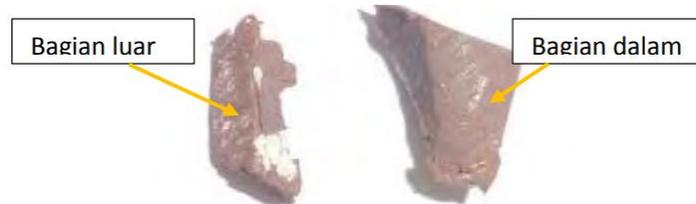
Gambar 18 Daerah yang dilakukan uji SEM

serta morfologi permukaan pada benda. Pengujian SEM dilakukan dengan perbesaran 100x dengan 2 titik yang merupakan bagian dalam dan bagian luar. Hasil pengujian SEM bagian luar ditampilkan pada gambar 19 dan bagian dalam pada gambar 20.

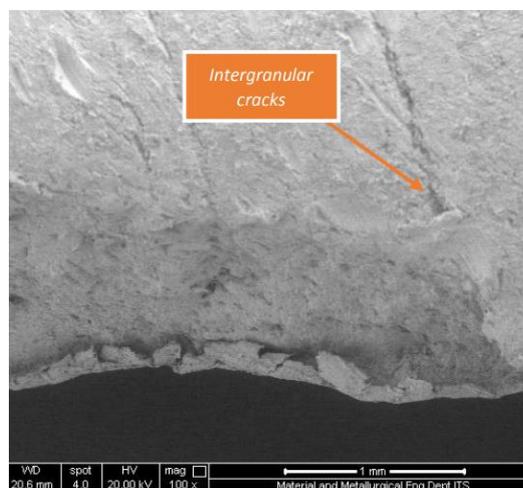
Gambar 19 Hasil pengujian SEM pada bagian luar

Hasil pengujian SEM dengan perbesaran 100x yang dilakukan pada bagian luar dan bagian dalam pada bagian yang mengalami kerusakan (bagian 3). Dapat dilihat pada beberapa profil permukaan yaitu adanya dengan adanya *intergranular crack* yang tersebar pada permukaan bagian dalam maupun bagian

luar dari material yang mengalami kerusakan namun tidak menembus ke permukaan sebaliknya. *Intergranular crack* terlihat lebih sedikit pada bagian dalam.

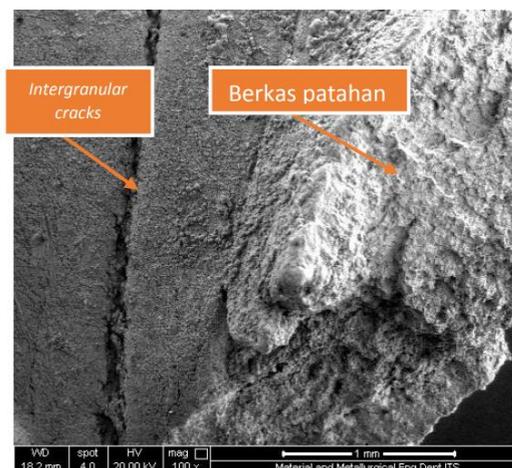
Gambar 20 Hasil pengujian SEM bagian dalam

Dari gambar 20 dapat dilihat telah terjadi berkas patahan yang tidak mengkilap dan berbentuk granular. Sehingga patahan yang terjadi adalah patahan secara cepat (*rapid failure*) yang disebabkan terjadinya penjuruan *crack* dari awal sampai terjadi kerusakan berjalan dengan cepat. *Intergranular crack* disebabkan adanya aliran panas yang fluktuatif yang mengakibatkan benda mengalami *Thermal Fatigue*. Terjadinya *fatigue* disebabkan pengoprasian pada alat yang melebihi batas temperatur ketahanan panasnya sehingga membuat benda mudah terderformasi. *Thermal Fatigue* menyebabkan benda mulur ketika terkena panas dan menyusut ketika panas berkurang ataupun hilang. *Creep* menimbulkan *void* yang muncul pada batas butir. Dengan sejalannya waktu *void* semakin banyak hingga menjalar di batas butir dan membentuk *Intergranular Crack*.

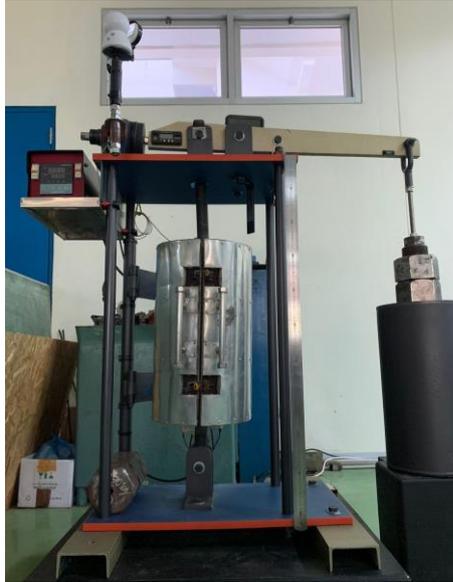
Gambar 21 Mesin Uji *Creep*

Pada *creep*, aktivasi termal dapat mengakibatkan terjadinya deformasi plastis pada tekanan di bawah yang diperlukan untuk mengubah struktur kisi tanpa aktivasi termal. Sehingga, logam yang mengalami beban tarik secara konstan pada temperatur tinggi akan mengalami mulur (*creep*) dan mengalami penambahan panjang terhadap waktu hingga mengalami pecah atau *rupture* (Campbell, 2012).

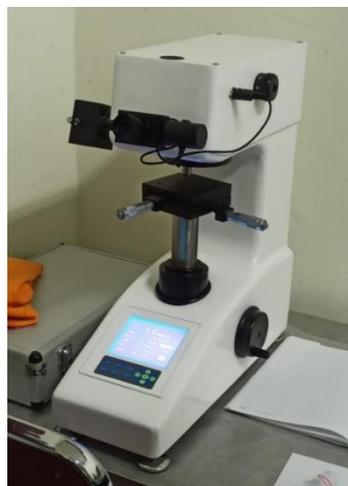
Gambar 22 Alat uji kekerasan metode *Vickers*

$$HV = 1,854 \frac{P}{d^2} \quad (7)$$

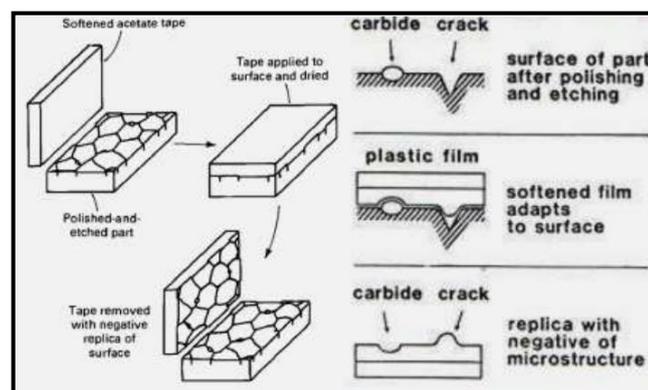
Gambar 25 Ilustrasi proses *In-situ metallography* pada material

Prinsip pelaksanaan dari *In-situ metallography* hampir sama dengan pengujian metalografi pada laboratorium. Yang membedakan adalah pelaksanaan dan penggunaan alat. Pada *In-situ metallography* alat yang digunakan bersifat portabel, yaitu mudah dibawa kemana-mana. Prinsip pelaksanaan dari *In-situ metallography* hampir sama dengan pengujian metalografi pada laboratorium. Yang membedakan antara *In-situ metallography* dengan metalografi pada laboratorium adalah pelaksanaan dan penggunaan alat. Untuk lokasinya, metode *In-situ metallography* dilaksanakan pada tempat yang ingin dilakukan pemeriksaan komponen material tersebut (B.L. Bramfitt, 2004).

Proses aplikasi replika *In-situ metallography* dapat dilihat pada gambar 2.20. Permukaan *metallographic* diberikan larutan replika yang disebut *softened acetate tape*. Dibiarkan hingga mengering, kemudian dilepas dari permukaan *metallographic* hingga membentuk menyerupai kopi dari permukaan spesimen. Apabila dilihat pada mikroskop iluminasi co-axial, benda uji terlihat mengkilap seperti metal, sehingga menampakkan detail dari permukaan benda uji seperti struktur mikro, retak mikro dan *pitting* (bintik-bintik) dapat dilakukan peninjauan dibawah mikroskop dengan pembesaran yang tinggi (Achmad Hata, 2014).

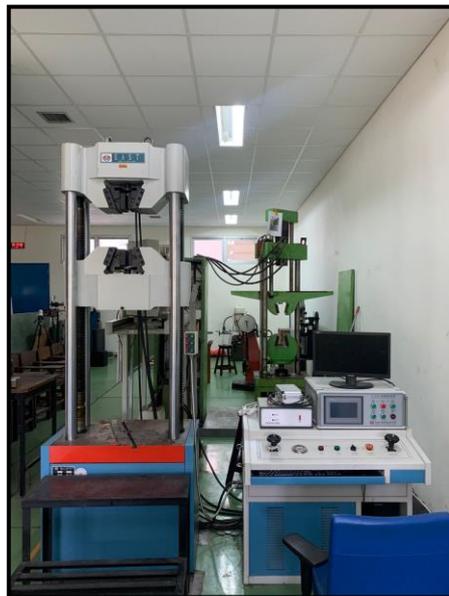
Gambar 26 Mesin Uji Tarik

Uji Tarik merupakan pengujian yang dilakukan untuk mengidentifikasi sifat-sifat dari material tersebut. Dengan melakukan pengujian tarik hingga merubah panjang dimensi material menyebabkan material bereaksi terhadap gaya tarikan. Pengujian dilakukan untuk mengetahui sifat-sifat mekanis, khususnya logam. Diantara sifat-sifat mekanis setelah penarikan didapatkan sebagai berikut: kekuatan tarik maksimum, kekuatan luluh dari material, keuletan dari material dan modulus elastis dari material (Miswar,2022)
