DISERTASI

**STUDI PERKUATAN FRP TERHADAP KAPASITAS GESER
COLD-JOINT LONGITUDINAL PADA BALOK BETON
BERTULANG**

*Study FRP Retrofitting of Shear Capacity on Cold Joint
Longitudinal of Reinforced Concrete Beam*

**PROGRAM STUDI DOKTOR ILMU TEKNIK SIPIL
DEPARTEMEN TEKNIK SIPIL
FAKULTAS TEKNIK
UNIVERSITAS HASANUDDIN
GOWA
2024**

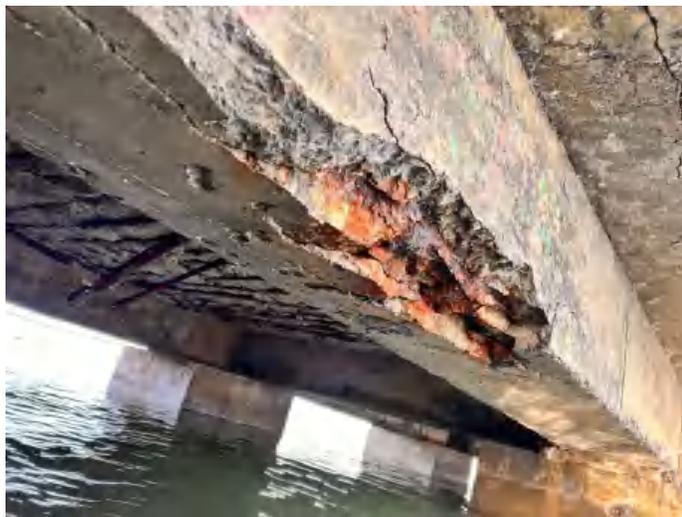
Gambar 1. Korosi pada girder jembatan yang menyebabkan *spalling*

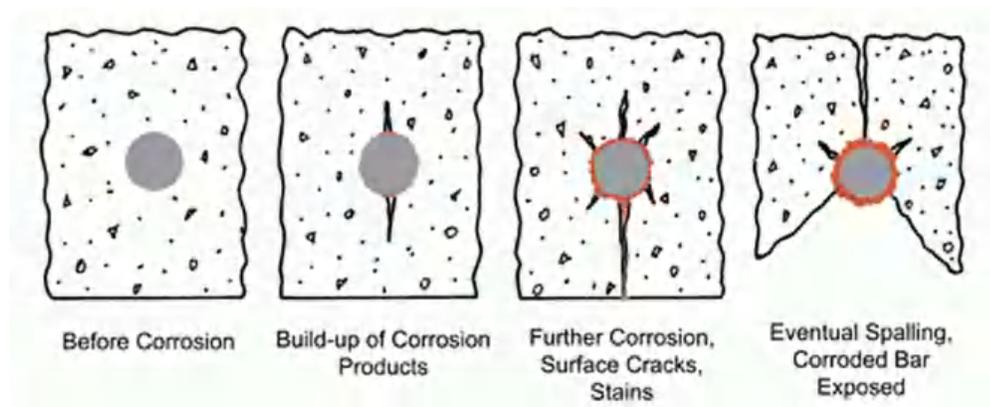
Gambar 2. Proses korosi pada tulangan baja

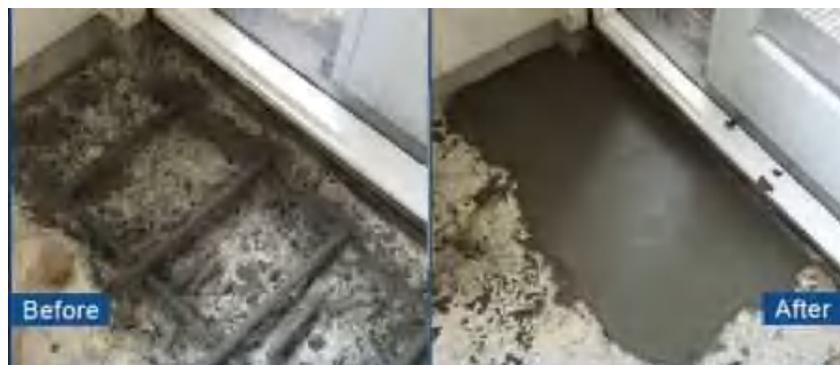
Gambar 3. *Grouting* pada beton bertulang

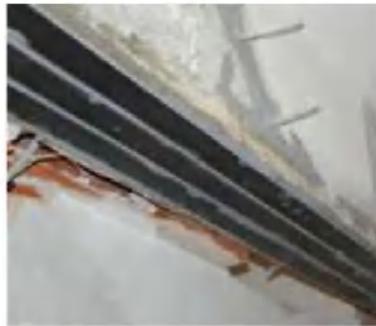
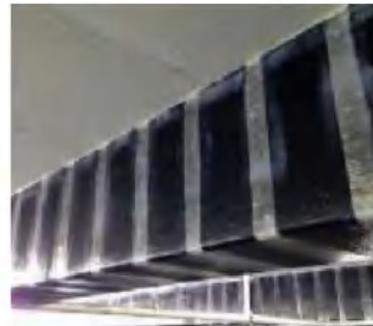
a. Bending reinforcement

b. Shear reinforcement

Gambar 4. Lembaran CFRP pada beton bertulang

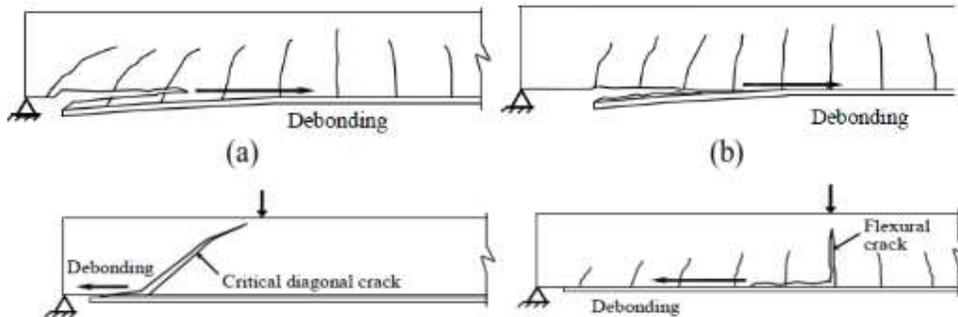
Gambar 5. (a) *Cover debonding*. (b) *FRP debonding from laminate end*. (c) *CDC (Critical Diagonal Crack) debonding*. (d) *IC (Intermediate Crack) debonding*

Gambar 5 (a) menunjukkan kegagalan *cover debonding*. Fenomena *cover debonding* atau disebut juga *concrete cover separation* diakibatkan karena adanya rambatan retak yang terjadi pada sepanjang sisi tulangan tarik. Kegagalan ini dimulai dengan munculnya retak di sekitar ujung lapisan FRP. Retak ini kemudian semakin merambat dan membentuk pola retakan yang hampir sejajar dengan daerah pemasangan tulangan sehingga pada akhirnya menyebabkan terlepasnya selimut beton.

Pada **Gambar 5 (b)** menunjukkan kegagalan debonding akibat lepasnya lapisan FRP tanpa ikut terlepasnya beton. Pada fenomena lepasnya lapisan FRP tanpa ikut terlepasnya beton (*FRP debonding from laminate end*), kegagalan debonding diawali dengan terjadinya tegangan geser permukaan yang tinggi pada ujung lapisan FRP. Terjadinya *debonding* pada kondisi ini dimulai pada sisi ujung lapisan FRP kemudian merambat ke tengah balok. Kegagalan ini biasanya diakibatkan karena lebar pemasangan lapisan FRP yang lebih kecil daripada lebar penampang balok, bahan perekat yang kurang baik maupun pelaksanaan penempelan lapisan FRP yang kurang sempurna.

Gambar 5 (c) menunjukkan kegagalan *debonding* akibat retak geser-lentur. Lepasnya FRP akibat retak geser-lentur (*FRP debonding from flexure-shear crack*) biasa disebut juga *CDC (Critical Diagonal Crack)* tanpa ikut terlepasnya beton (*FRP debonding from laminate end*), lepasnya FRP akibat retak geser-lentur (*FRP*

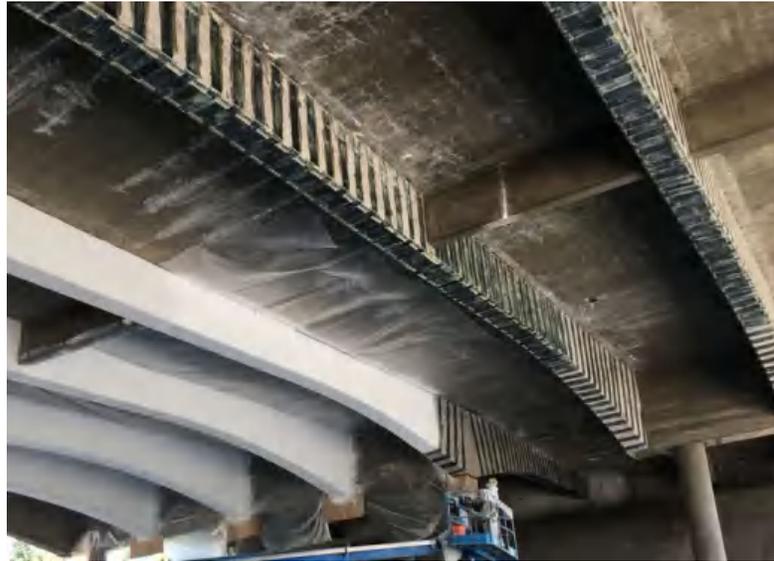
Gambar 9. Penggunaan FRP sebagai perkuatan pada girder jembatan

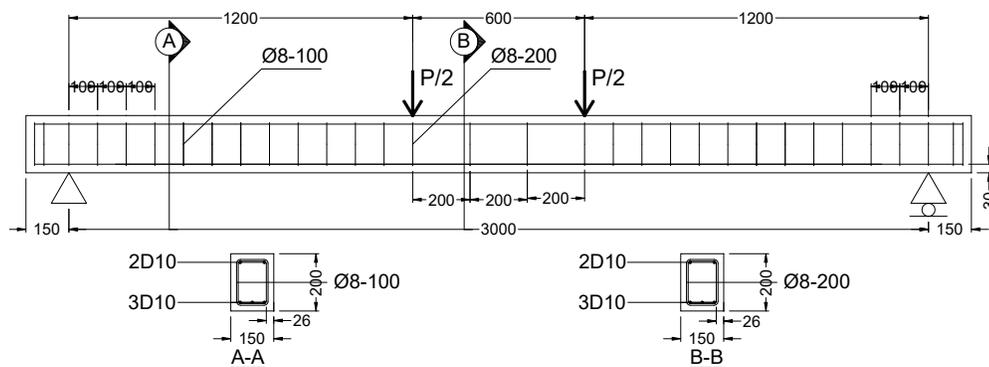
Gambar 11. Desain benda uji balok normal tanpa perkuatan (BK)

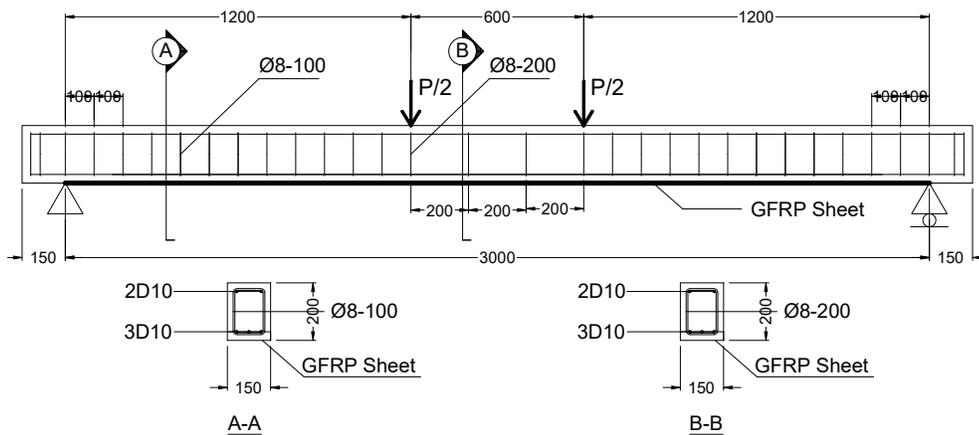
Gambar 12. Desain benda uji monolit dengan perkuatan GFRP (BNS)

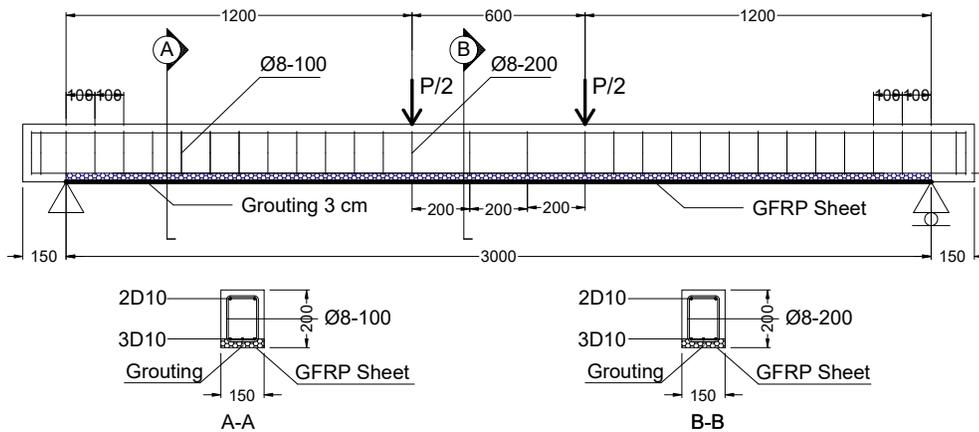
Gambar 13. Desain benda uji dengan mortar *grouting* dan perkuatan GFRP (BGS)

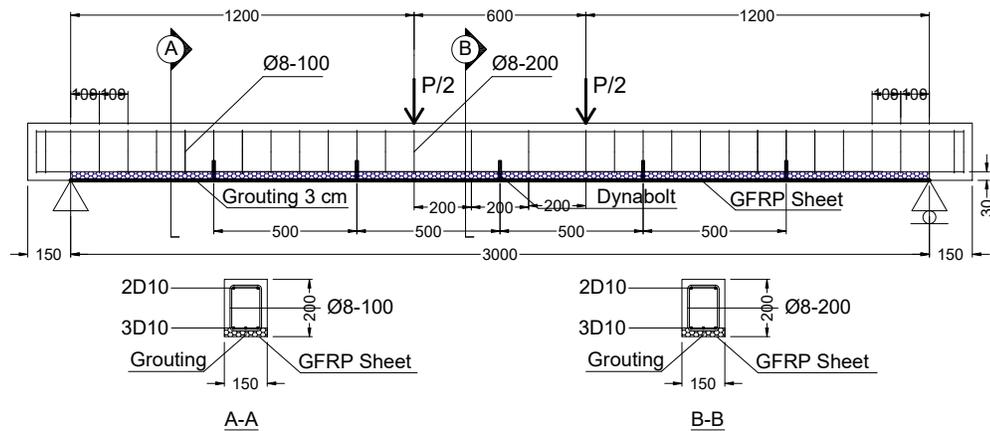
Gambar 14. Desain benda uji dengan ankur *dynabolt*, *grouting*, dan perkuatan GFRP (BGSDDB)

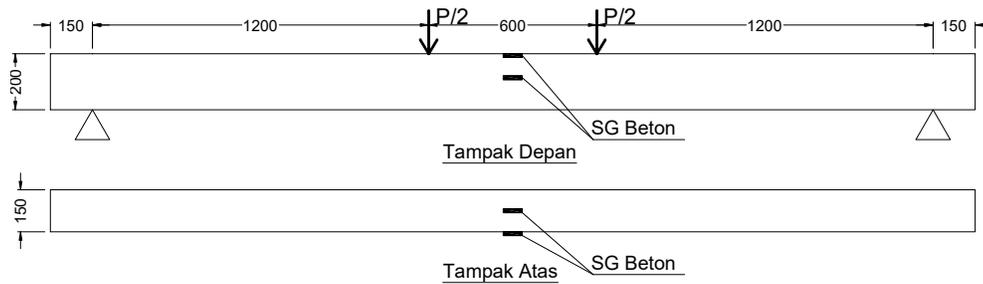
Gambar 15. Penempatan strain gauge (SG) beton pada beton benda uji balok

Keterangan kode *strain gauge* beton adalah sebagai berikut; SG = *Strain gauge*, beton = balok beton, sedangkan nomor 1, 2, dan seterusnya menunjukkan nomor *strain gauge*. Adapun keterangan *strain gauge* beton dapat dilihat pada **Tabel 2**.

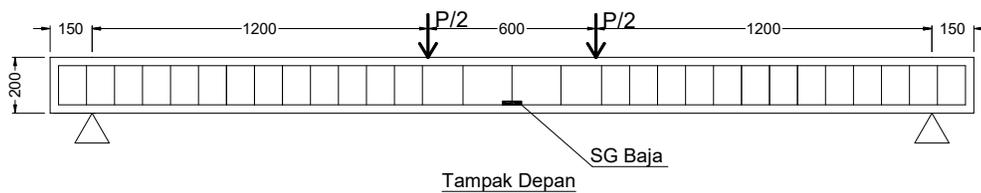
Gambar 16. Titik pemasangan strain gauge baja pada tulangan lentur

Lokasi pemasangan *strain gauge* baja ditunjukkan pada **Gambar 16**

Keterangan kode *strain gauge* baja adalah sebagai berikut; SG = *Strain gauge*, Baja = tulangan baja, sedangkan nomor 1, 2, dan seterusnya menunjukkan nomor *strain gauge*. Adapun keterangan penempatan *strain gauge* baja dapat dilihat pada **Tabel 3**.

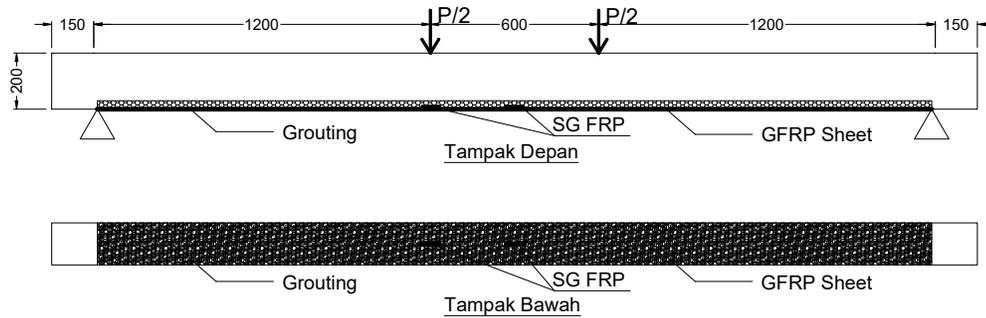
Gambar 17. Titik pemasangan strain gauge FRP pada ketiga variasi benda uji balok

Lokasi pemasangan *straingauge* pada GFRP ditunjukkan pada **Gambar 17**.

Keterangan kode *strain gauge* FRP adalah sebagai berikut; SG = *Strain gauge*, FRP = *Fiber Reinforced Polymer*, sedangkan nomor 1, 2, 3, dan seterusnya menunjukkan nomor *strain gauge*. Adapun keterangan *strain gauge* FRP dapat dilihat pada **Tabel 4**.
