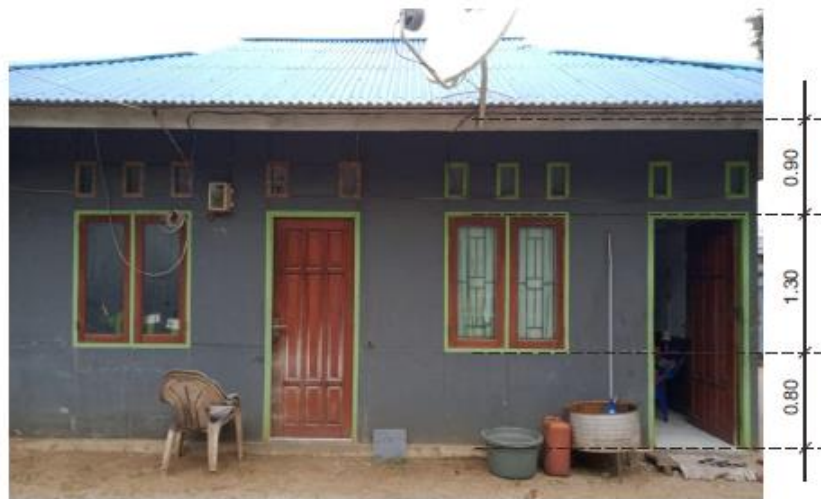
**Gambar 5. 1** Pola balok melintang pada rumah Kancingan

Sebanyak 95 sampel dari 1.983 populasi rumah Kancingan yang tersebar di 11 kelurahan di wilayah distrik Merauke. Penentuan benda uji diambil berdasarkan jenis material yang digunakan, tinggi maupun lebar rangka dinding Kancingan, dimensi kayu yang digunakan serta jenis sambungan yang digunakan pada kebanyakan Rumah Kancingan. Luas bidang rangka dinding pada konstruksi Kancingan sangat tergantung pada pola kusen yang digunakan oleh pemiliknya. Untuk rangka kayu vertikal sangat bergantung pada tinggi kusen yang digunakan, dimana tinggi kusen yang paling umum adalah tinggi pintu berukuran 2.10 m sehingga tinggi jendela berukuran 1.30 m dan jarak balok ambang bawah jendela ke permukaan lantai menjadi 0.80 m dan jarak rangka kayu dari ambang atas kusen ke ringbalk adalah 0.9 m seperti yang terlihat pada gambar 5.1

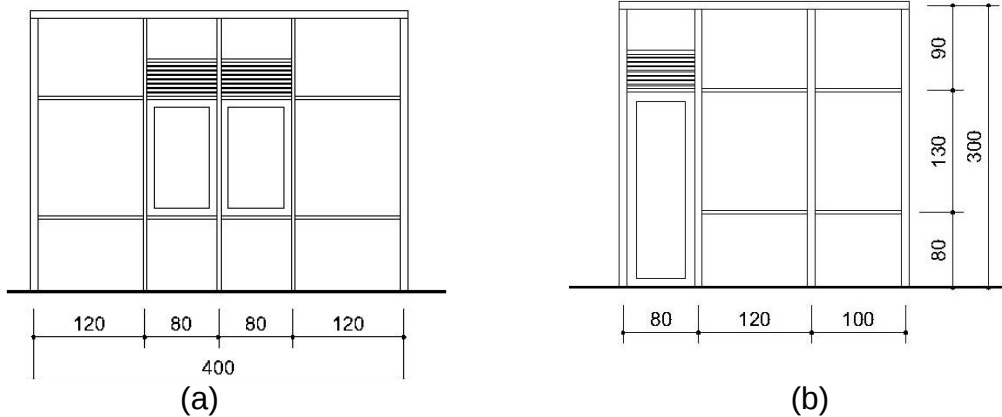
**Gambar 5.3** (a) Pola 2 yang sering muncul pada dinding lebar 4 m. (b) dinding lebar 3 m dengan bukaan pintu

- b. Untuk pola kedua yang sering muncul adalah dinding dengan pola grid seperti yang terlihat pada gambar 5.3a. Biasanya dinding dengan pola ini merupakan dinding kamar tidur yang berukuran 4 m bukaan 2 jendela dengan posisi seperti terlihat pada gambar. Ataupun pola ini sering muncul pada dinding kamar yang memiliki luas dinding 3 m dengan bukaan pintu 0.8 m. Sehingga untuk benda uji 2 diambil dinding dengan ukuran 1.2 m x 1 m (Gambar 5.3 b).

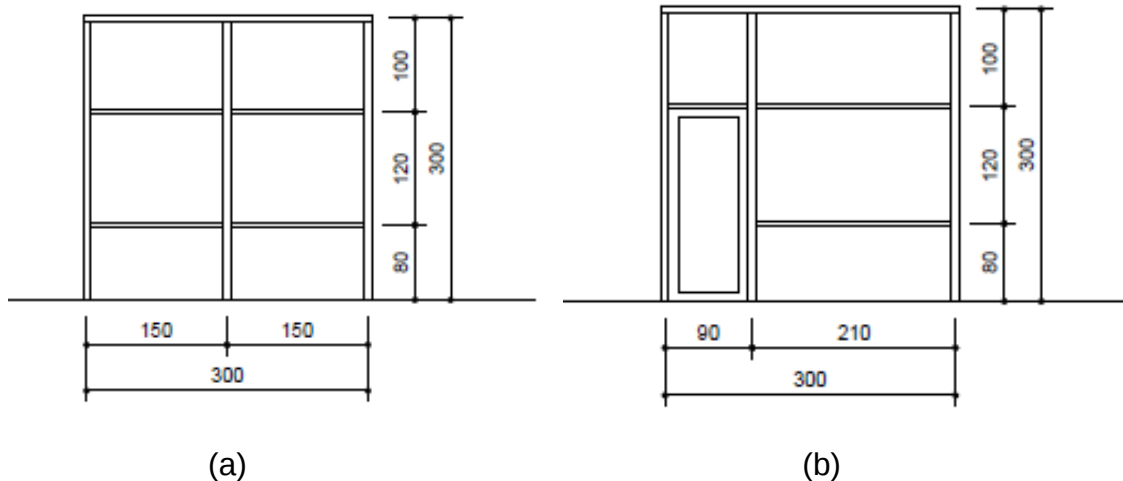
**Gambar 5.5** (a) Pola 4 yang sering muncul pada dinding lebar 3 m tanpa bukaan. (b) dengan bukaan pada rumah Kancingan yang dibangun tahun 1950-1960an.

- d. Untuk pola grid yang keempat adalah pola yang sering ditemui pada Rumah Kancingan yang dibangun pada tahun 1950-an dan Rumah Kancingan yang dibangun tahun 1960-an dengan material kayu yang digunakan adalah kayu besi yang memiliki kualitas yang lebih baik daripada kayu Bus.

Pada pola yang keempat ini, dinding dengan lebar 3 m akan langsung dibagi dua bidangnya menjadi 1,5 m (Gambar 5.5 a), sedangkan yang memiliki bukaan pintu maka bidang sisa dari bukaan pintu akan tetap utuh dan tidak dibagi lagi oleh balok pembagi (Gambar 5.5 b).

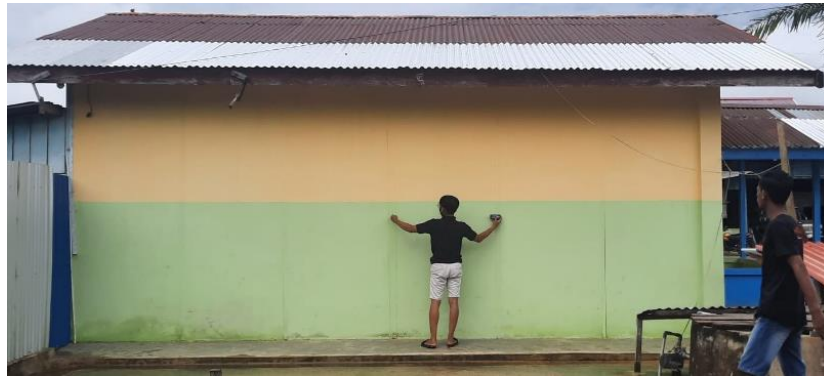
Dari survey yang dilakukan terhadap rumah Kancingan di distrik Merauke, ditemukan pula 6 rumah Kancingan dengan model konstruksi yang tidak memakai balok melintang pada konstruksi dindingnya (Gambar 5.8 a) dan dari hasil wawancara yang dilakukan terhadap ahli bangunan yang mengerjakan rumah tersebut, dapat disimpulkan bahwa selain jenis kayu dan tahun pembuatannya, model grid pada Rumah Kancingan juga ditentukan oleh pengetahuan dari tukang yang membuatnya (Gambar 5.8 b).

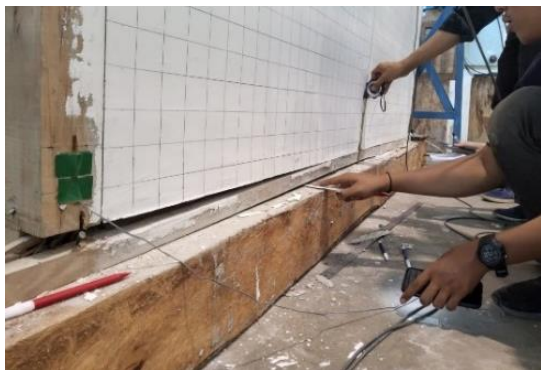
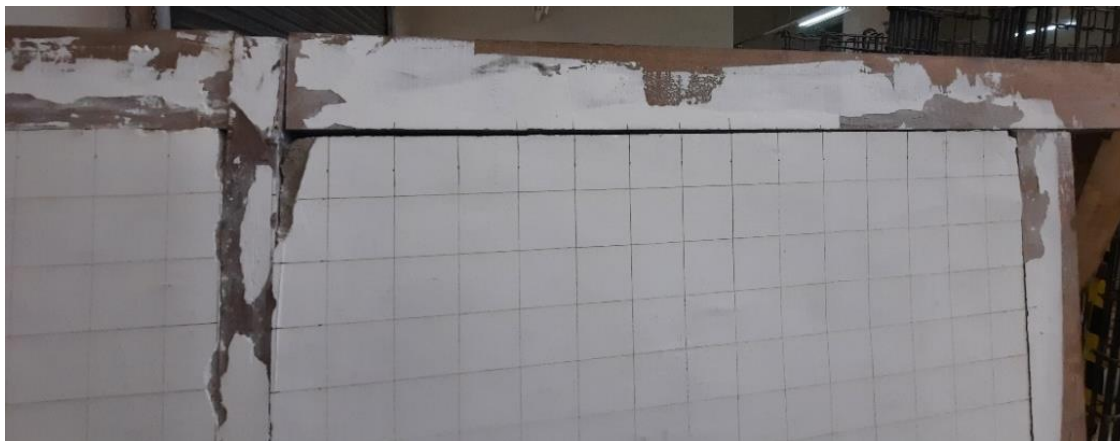
Pada drift 54% pada perpindahan 14,22 mm, mulai terjadi kegagalan *nail pull-through of sheating* pada sambungan kayu yang terlihat pada dinding batubata yang terangkat sebesar 5 mm dan kolom terangkat sebesar 18 mm (Gambar 5.13 b). Kondisi ini terjadi saat. Deformasi pada struktur yang terjadi pada penelitian ini utamanya terpusat pada kegagalan paku sebagai *connecting tool* pada sambungan kayu ketika kerusakan struktur mulai terjadi karena paku sebagai *connecting tool* berkontribusi terhadap sistem ketahanan lateral struktur rangka kayu (Liu 2021), sehingga perlu adanya tindakan untuk meningkatkan kinerja *joint* rangka kayu, salah satunya dengan penambahan plat baja (Goncalves, 2014) atau mengganti paku dengan *self-tapping screws* (Kildashi, 2021).

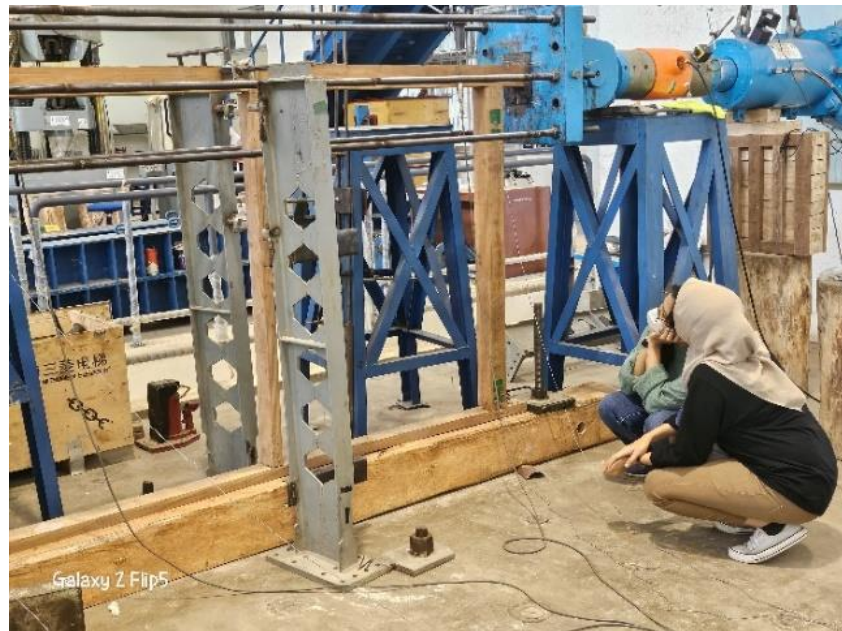
**Gambar 5.15** Perilaku benda uji 2 selama pengujian berlangsung

Perilaku dinding batubata pada pengujian ini dipengaruhi oleh adanya angkur paku yang menghubungkan antara dinding batubata dengan rangka kayu. Paku memiliki peran sebagai *shear connector* saat awal siklus pembebanan, namun seiring bertambahnya perpindahan lateral, saat dinding kehilangan ikatan dengan rangka kayu yang ditandai dengan munculnya gap, maka angkur paku akan berperan sebagai penahan dinding agar dinding tetap berada ditempatnya dan tidak collapse (Gambar 5.14 b) Fungsi paku sebagai angkur yang terpasang pada dinding pengisi ke kolom berfungsi untuk mendukung aksi komposit satu sama lain dalam hal menahan beban gempa (Meghlat., 2012). Selain angkur paku untuk mendukung aksi komposit material, *spooning* sedalam 1 cm pada rangka kayu pada penelitian ini berfungsi sebagai tempat pengisi mortar sehingga *excess mortars* dapat menciptakan *good contact and bonding* antara rangka kayu dengan dinding pengisi dan hal ini dapat meningkatkan kekuatan lateral struktur menurut (Wadi, 2022).

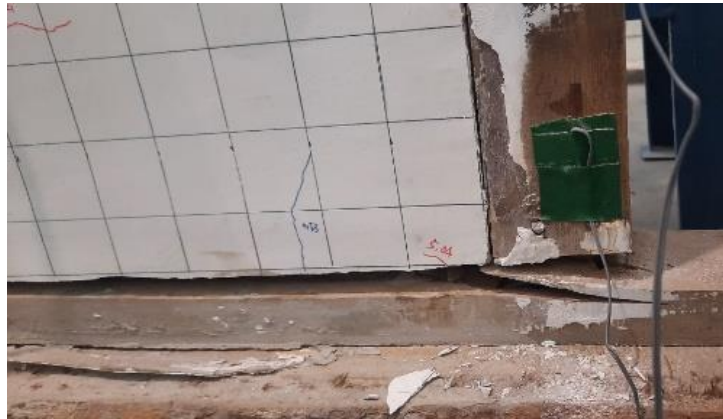
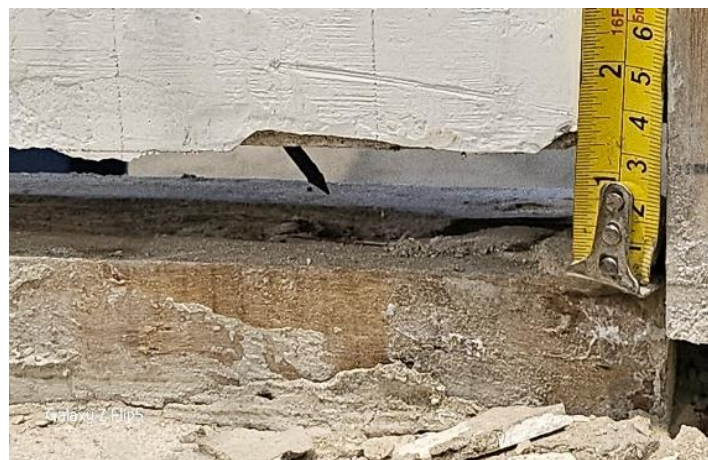
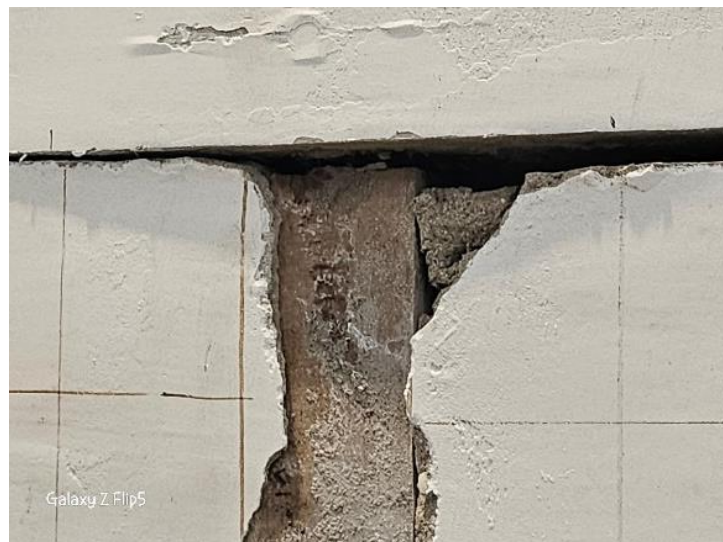
Seperti yang terlihat pada kurva histeretik, *pinching* efek terjadi pada siklus ke 6 yang mengindikasikan kelemahan pada *joint* yang disebabkan oleh terangkatnya paku dari sambungan dan dinding pengisi yang mulai terlepas dari rangka kayu (Ruggieri, 2015). Selama pembebanan berlangsung, terjadi kegagalan pada sambungan paku pada *joint* rangka kayu yang disebut *nail pull-through* (Gambar 5.21 a) yang mulai terjadi saat pengujian mencapai drift 34,076% *displacement* 8,86 mm pada benda uji 1, drift 33.92% *displacement* 8.82 mm pada benda uji 2 dan drift 30.92% *displacement* 8,04 mm pada benda uji 3 yang ditandai dengan terangkatnya (*uplift*) dinding pengisi dari balok dan terangkatnya (*pull out*) (5.21 b) kolom dari sambungan. Semakin bertambah siklus pembebanan maka jarak terangkatnya dinding dan kolom semakin meningkat. *Gap* (Gambar 5.21 c) yang terjadi antara dinding pengisi dengan rangka kayu disebabkan tidak adanya ikatan antara kedua material ini (Dutu, 2017) karena sifat fisisnya yang berbeda. Kegagalan terbesar terjadi pada sambungan kayu yang diperkuat oleh paku sehingga terjadi deformasi pada dinding yang sesuai dengan penelitian Vasconcelos, 2013. Perlu adanya tindakan untuk meningkatkan kinerja *joint* rangka kayu, salah satunya dengan penambahan plat baja (Goncalves, 2014) atau mengganti paku dengan self-tapping screws (Kildashi, 2021).

Dinding yang diperkuat oleh rangka kayu dapat mencegah deformasi geser yang besar pada sambungan dan dapat meningkatkan energi disipasi selama pembebanan berlangsung (Parisse, 2021). Dalam pengujian ini perilaku retak dinding pengisi diamati mulai dari retak awal sampai berakhirnya pengujian. Ketiga benda uji menunjukkan pola keretakan yang hampir mirip. Pada benda uji S1 retak awal mulai muncul di siklus ke 4 drift 5,9% pada beban lateral 4,6 kN dengan perpindahan 1,54 mm. Pada benda uji S2 retak awal terjadi di siklus 4 drift 6,46% pada beban lateral 9,63 dengan perpindahan 1,68 mm. Pada benda uji S3 retak awal terjadi pada siklus ke 5 drift 9,23% pada beban lateral 7,63 dengan perpindahan 2,4 mm. Sekalipun terjadi retak pada dinding tetapi hanya sebatas retak rambut dan dinding tidak mengalami keruntuhan karena adanya paku yang berperan sebagai angkur untuk menghubungkan rangka kayu dengan dinding pengisi. Angkur ini juga berfungsi untuk mendukung aksi komposit dinding dan rangka kayu dalam hal menahan beban gempa (Hutajulu, 2019). Selain peran paku sebagai angkur, pembagian dinding menjadi panel yang lebih kecil yang dilengkapi dengan kolom dan balok horisontal serta kualitas mortar yang kurang bagus menyebabkan dinding hanya mengalami retak rambut dan tidak mengalami keruntuhan (Langenbach, 2007).

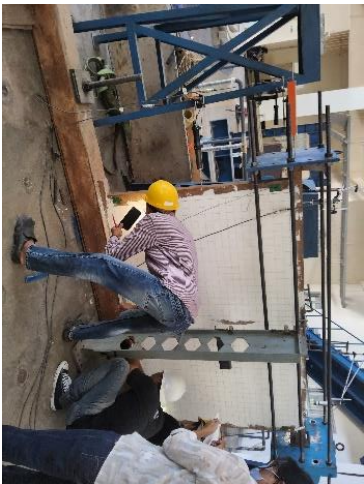
| Siklus | | Arah<br>Pembebanan | Lateral<br>Load<br>(kN) | Displa<br>cement<br>(mm) | Perilaku Dinding | Dokumentasi |
|---|--|---|---|---|---|---|
| 1 | | Tekan | 2.27 | | Belum terjadi retak | |
| | | Tarik | -2.63 | 0.33 | Belum terjadi retak | |

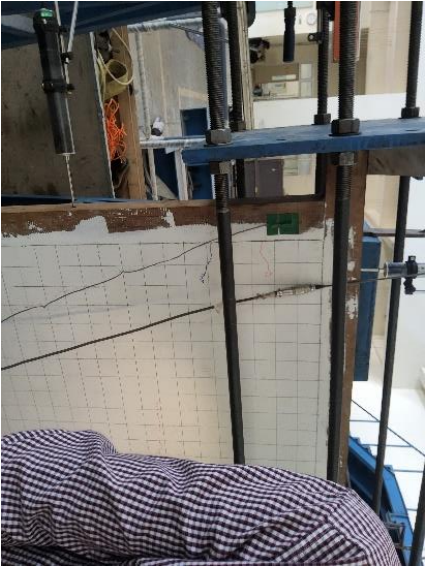
| Siklus | Arah<br>Pembebanan | Lateral<br>Load<br>(kN) | Displa<br>cement<br>(mm) | Perilaku Dinding | Dokumentasi |
|---|---|---|---|---|---|
| | Tekan | 9.63 | | Terjadi retak rambut | |

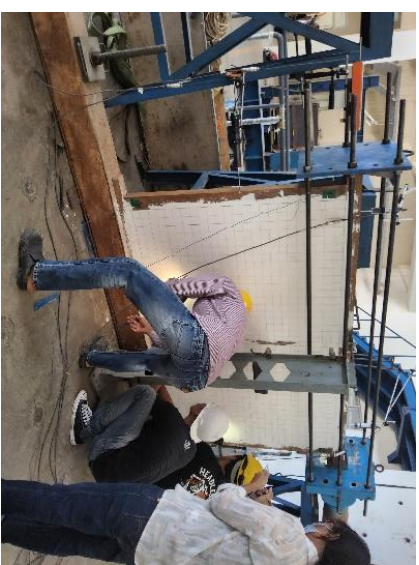
| 6.2 | Tekan | 13.49 | - | | |
| | Tarik | -15.00 | - | | |

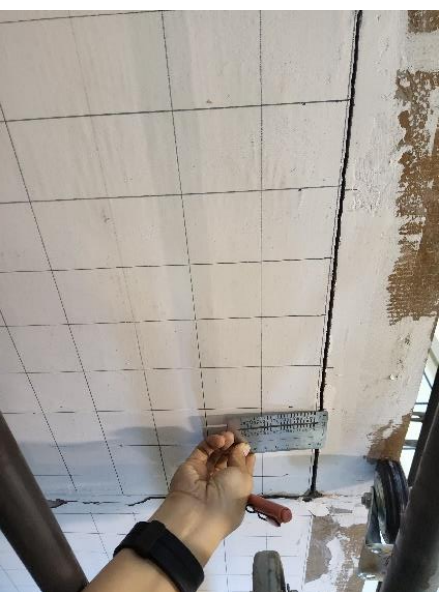
| 6.3 | Tekan | 11.59 | | | |
| | Tarik | -13.76 | 5.20 | Terjadi gap antara dinding batubata dengan rangka kayu | |

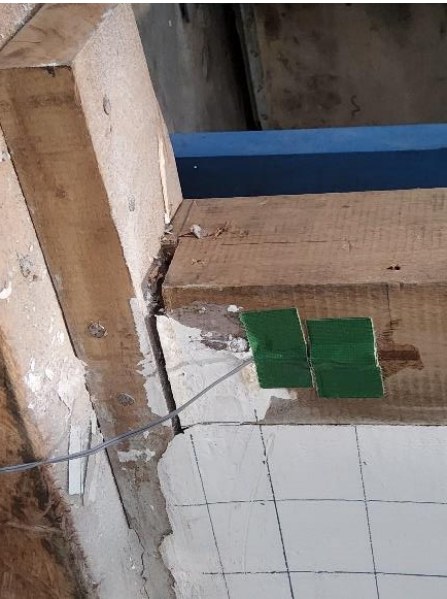
| Siklus | Arah<br>Pembebanan | Lateral<br>Load<br>(kN) | Displa<br>cement<br>(mm) | Perilaku Dinding | Dokumentasi |
|---|---|---|---|---|---|
| 7.1 | Tekan | 12.02 | | | |
| | Tarik | -27.30 | 10.40 | <ul style="list-style-type: none"> <li>Kolom mulai terangkat 2 mm</li> <li>Regangan pada balok atas 3 mm</li> </ul> | |

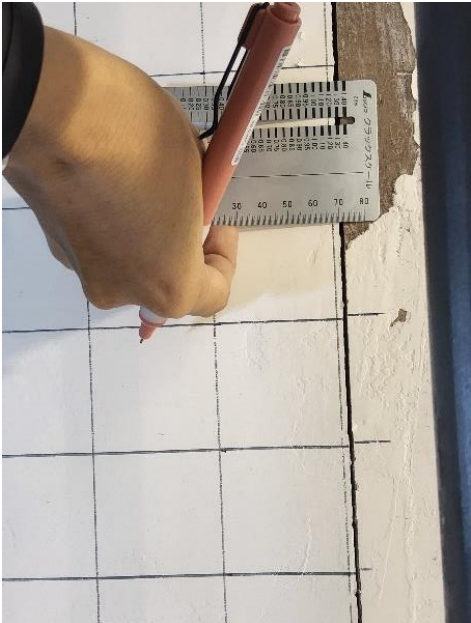
| Siklus | Arah<br>Pembebanan | Lateral<br>Load<br>(kN) | Displa<br>cement<br>(mm) | Perilaku Dinding | Dokumentasi |
|---|---|---|---|---|---|
| 7.3 | Tekan | 13.99 | | <ul style="list-style-type: none"> <li>Regangan pada balok atas 0.6 cm</li> <li>Terjadi retak pada dinding</li> </ul> | |

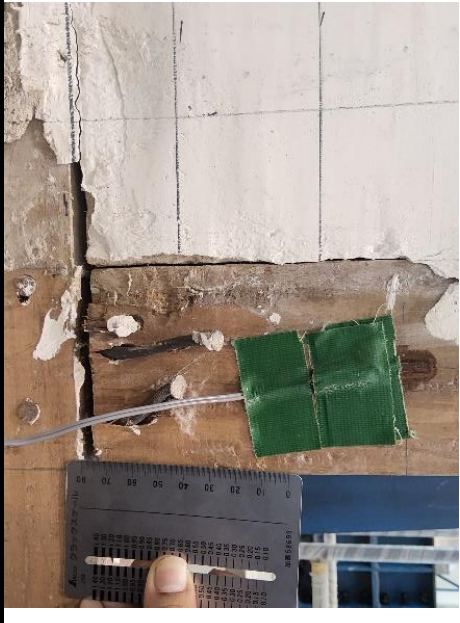
| 8.1 | Tekan | 22.17 | | <ul style="list-style-type: none"> <li>Kolom terangkat 5 mm</li> <li>Terjadi retak pada dinding</li> </ul> | |

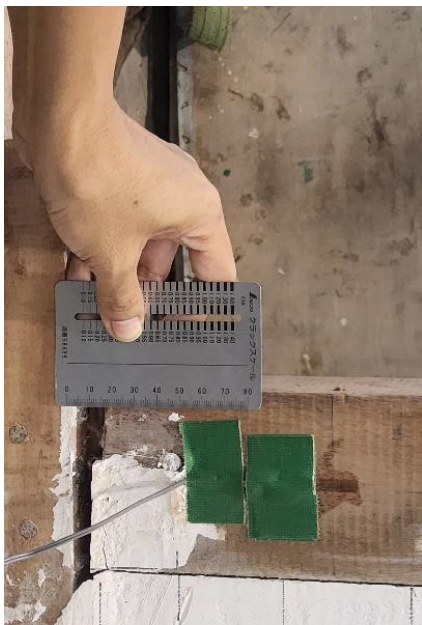
| Siklus | Arah<br>Pembebanan | Lateral<br>Load<br>(kN) | Displa<br>cement<br>(mm) | Perilaku Dinding | Dokumentasi | |
|---|---|---|---|---|---|--|
| 9.1 | Tekan | 26.43 | | <ul style="list-style-type: none"><li>• Regangan dinding atas 1.2 cm</li><li>• Terjadi retak pada dinding</li><li>• Kolom terangkat 2.1 cm</li></ul> | | |
| | Tarik | -27.81 | 20.80 | | | |

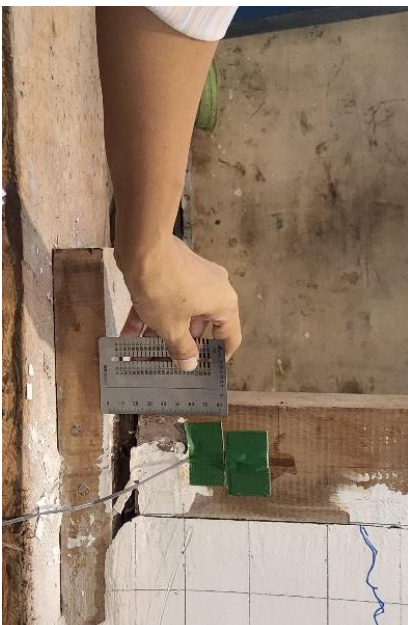
| Siklus | Arah<br>Pembebanan | Lateral<br>Load<br>(kN) | Displa<br>cement<br>(mm) | Perilaku Dinding | Dokumentasi | |
|---|---|---|---|---|---|--|
| 9.2 | Tekan | 20.88 | | <ul style="list-style-type: none"><li>• Regangan dinding atas 1.2 cm</li><li>• Terjadi retak pada dinding</li><li>• Kolom terangkat 2.5 cm</li></ul> | | |
| | Tarik | -24.75 | 20.80 | | | |

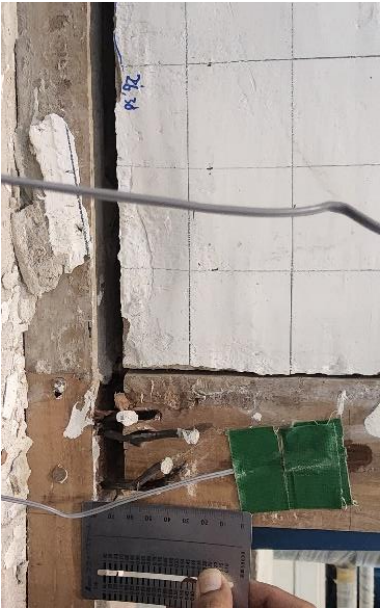
| Siklus | Arah<br>Pembebanan | Lateral<br>Load<br>(kN) | Displa<br>cement<br>(mm) | Perilaku Dinding | Dokumentasi |
|---|---|---|---|---|---|
| 9.3 | Tekan | 19.43 | | <ul style="list-style-type: none"> <li>Regangan dinding atas 1.2 cm</li> <li>Terjadi retak pada dinding</li> <li>Mulai terjadi kegagalan pada paku</li> </ul> | |

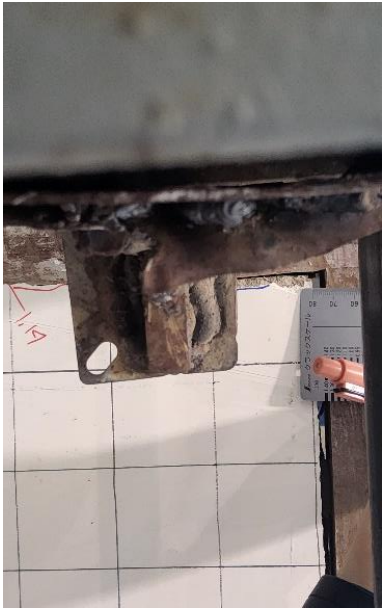
| 10.1 | Tekan | 26.06 | | <ul style="list-style-type: none"> <li>Kolom terangkat 1.9 cm</li> <li>Balok bawah meregang 1.2 cm</li> <li>Balok atas meregang 0.6 cm</li> </ul> | |
| | Tarik | -24.25 | 26.00 | | |

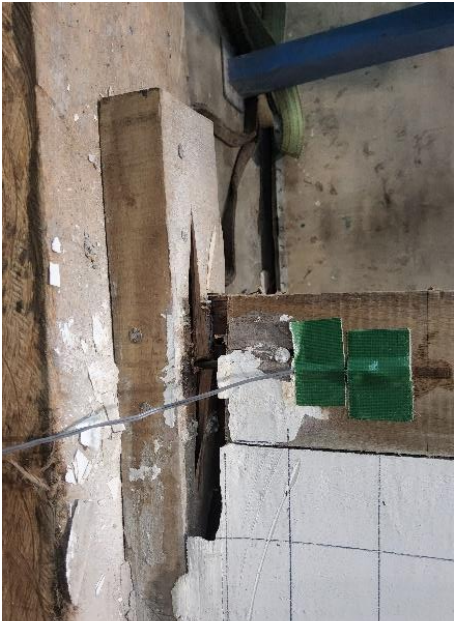
| 10.2 | Tekan | 19.13 | | <ul style="list-style-type: none"> <li>Kolom terangkat 1.9 cm</li> <li>Balok bawah meregang 1.2 cm</li> <li>Balok atas meregang 0.6 cm</li> </ul> | |
| | Tarik | -17.49 | 26.00 | | |

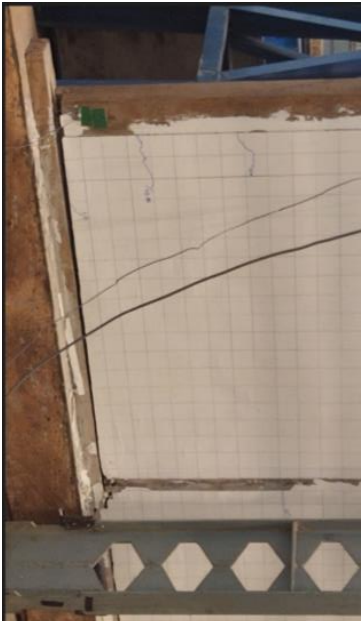
| 10.3 | Tekan | 18.00 | | <ul style="list-style-type: none"> <li>Kolom terangkat 1.9 cm</li> <li>Balok bawah meregang 1.2 cm</li> <li>Balok atas meregang 0.8 cm</li> </ul> | |
| | Tarik | -18.33 | 26.00 | | |

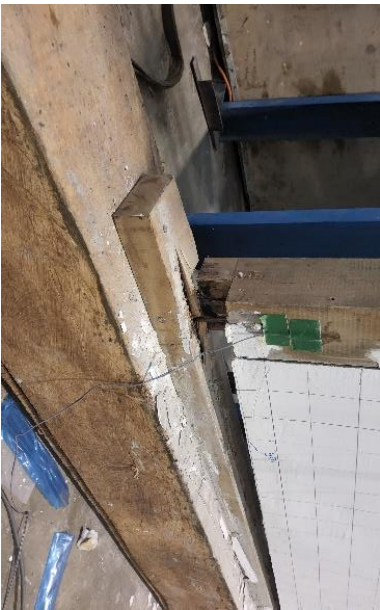
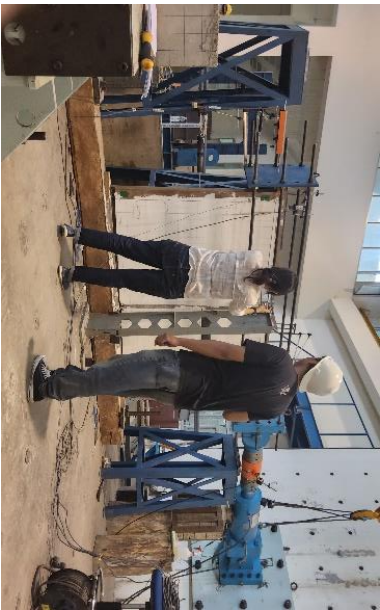
### 11.3

| Tarik | -14.27 | 31.20 | <ul style="list-style-type: none"> <li>Kolom terangkat 2.7 cm</li> <li>Balok bawah meregang 1.8 cm</li> <li>Balok atas meregang 1.2 cm</li> <li>Terjadi kegagalan struktur, terjadi puntir</li> </ul> | |

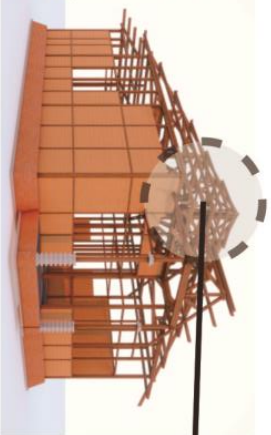
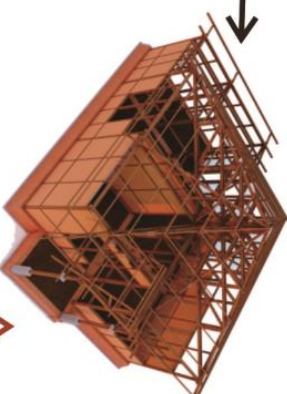
Konstruksi kuda-kuda pada Rumah Kancingan umumnya memakai kuda-kuda yang terbuat dari kayu ukuran 5/10. Ukuran lebih besar dibandingkan rangka dinding untuk

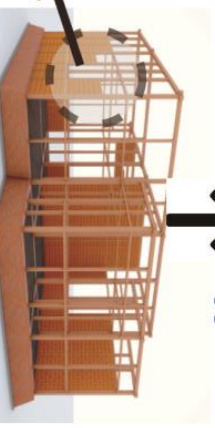
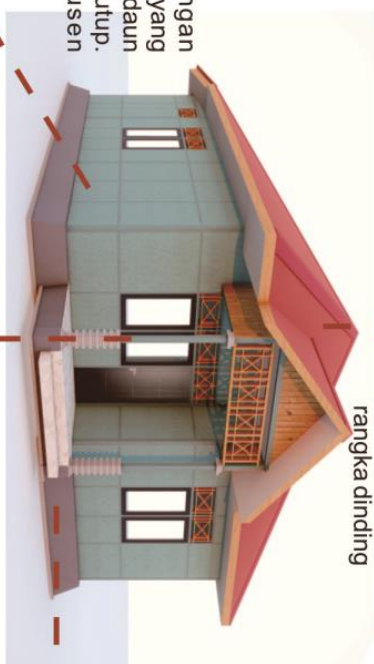
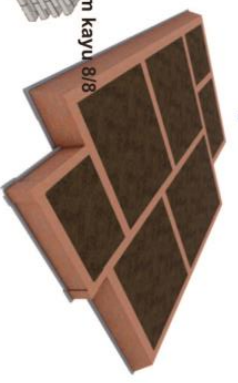
Kusen jendela pada Rumah Kancingan menggunakan balok kayu ukuran 2/4 yang ditempel pada rangka dinding tempat daun jendela menempel saat keadaan tertutup. Sedangkan untuk kusen pintu, kusen berukuran kayu 4/8
