**ANALISIS KERUSAKAN PADA SITUS KOMPLEKS MAKAM ISLAM  
KATANGKA DI KABUPATEN GOWA**

**SKRIPSI**

**Departemen Arkeologi Fakultas Ilmu Budaya**

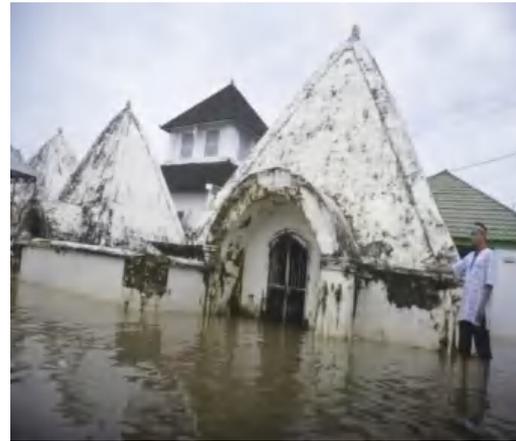
Foto 2 Situs Kompleks Makam Islam Katangka saat banjir

Berdasarkan laporan dari media Kompas pada tanggal 23 Februari 2022, Situs kompleks Makam Katangka di Kabupaten Gowa mengalami banjir karena cuaca buruk dan curah hujan tinggi, yang menyebabkan banyak makam mengalami kerusakan. Mengingat masalah tersebut, penulis meyakini perlunya melakukan penelitian untuk menganalisis kerusakan pada Kompleks Makam Islam Katangka Kabupaten Gowa karena nilai sejarah yang penting terkait Kerajaan Gowa di daerah tersebut. Selain nilai sejarah, kompleks tersebut juga memiliki nilai signifikan dalam bidang ilmu pengetahuan, pendidikan, agama, dan kebudayaan. Selain itu, Undang-Undang Cagar Budaya Nomor 11 tahun 2010 Pasal 1 menegaskan pentingnya melestarikan cagar budaya yang memiliki nilai penting melalui proses penetapan.

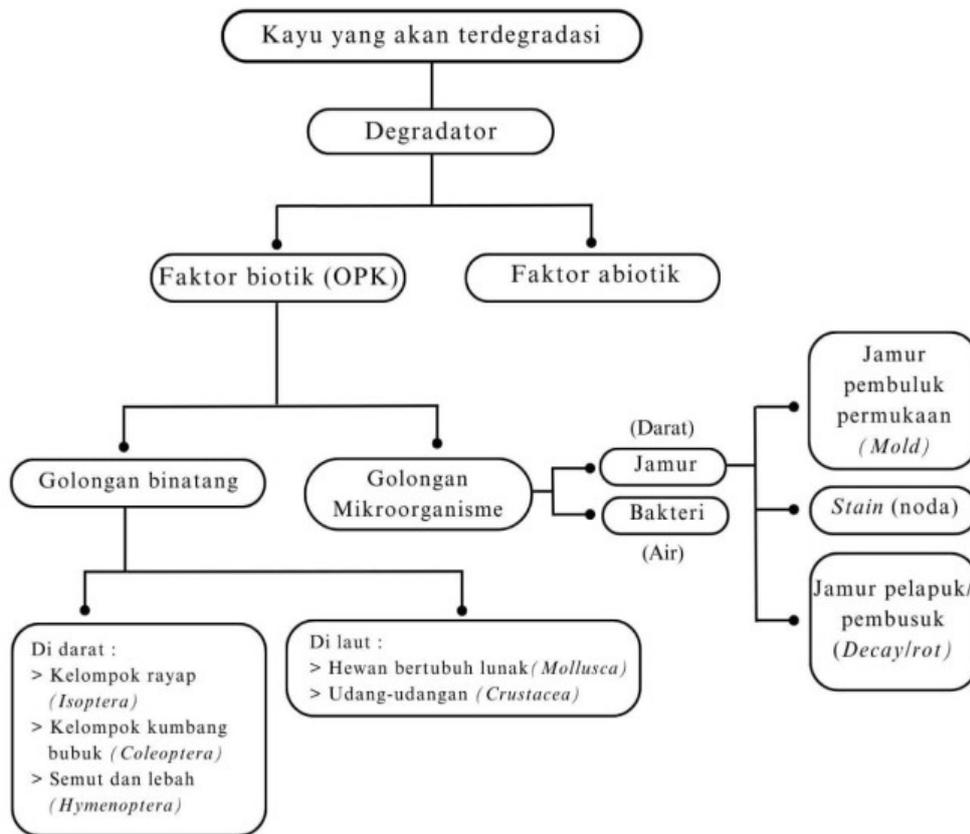
Gambar 1. Skema pengelompokan penyebab kerusakan kayu

Agen perusak kayu berupa binatang dibedakan menjadi dua kelompok, yaitu binatang yang hidup di darat dan binatang yang hidup di laut. Binatang yang hidup di darat akan merusak kayu yang ada di darat. Binatang yang hidup di darat dibedakan lebih lanjut menjadi tiga kelompok, yaitu, kelompok rayap (*isoptera*), kelompok kumbang bubuk (*coleoptera*) dan kelompok semut dan lebah (*hymenoptera*). Sebaliknya, binatang yang hidup di laut akan merusak kayu yang ada di laut. Binatang laut ini dibedakan lebih lanjut menjadi dua kelompok, yaitu, kelompok *molusca*, dan kelompok *crustacea* (Subyanto, 2006). Karena begitu beragamnya penyebab kerusakan kayu atau degradator kayu, maka Subyanto (2006) membuat pengelompokan penyebab kerusakan kayu tersebut di dalam sebuah skema sebagai berikut :

Degradator tersebut akan menyebabkan kerusakan pada kayu dengan metode yang khas, sehingga degradator satu akan berbeda dalam pendekatan merusak kayu dibandingkan dengan degradator lainnya. Keunikannya dapat dilihat dalam hal komponen kimia kayu yang terpengaruh dan proses perusakannya terhadap komponen kimia tersebut. Proses perusakan komponen kimia kayu dapat terjadi melalui depolimerisasi, konsumsi, atau metode degradasi lain yang berbeda (Suranto, 2010).
