**BIODETERIORASI BANGUNAN RUMAH ADAT
LANGKANAE DI KOTA PALOPO SULAWESI
SELATAN**

**NURLINDA
M111 14 048**

**PROGRAM STUDI KEHUTANAN
FAKULTAS KEHUTANAN
UNIVERSITAS HASANUDDIN
MAKASSAR
2019**

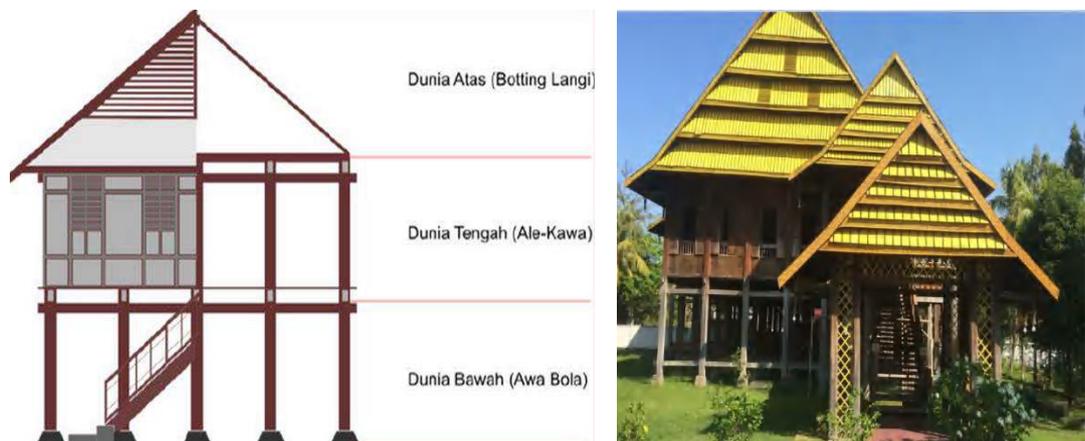
Rumah adat Luwu tersusun dari tiga tingkatan yang berbentuk segi empat. Dalam perspektif kosmogoni orang bugis, bentuk tersebut ini dikenal sebagai konsep *sulapa eppa wola soji* (segi empat belah ketupat). Konsep ini merupakan filsafat tertinggi orang bugis yang menjadi pengejawantahan dari seluruh wujud kebudayaan dan sosialnya. Wujud konsep ini juga dapat dilihat dalam bentuk manusia. Bangunan rumah adat tersebut dibentuk dan dibangun mengikuti model kosmos, yang dalam pandangan hidup masyarakat Luwu alam raya (makrokosmos) ini tersusun dari tiga tingkatan, yaitu alam atas atau “*banua atas*”, alam tengah “*banua tengah*”, dan alam bawah “*banua bawah*”, dengan tampilan bangunan dapat dilihat pada Gambar 1.

Gambar 1. Rumah adat Langkanae: (a) konsep kosmogoni *sulapa eppa wola soji*, dan (b) tampak depan (Destrina, 2013).

Konsep *sulapa eppa wola soji* pada bangunan rumah adat Langkanae diartikan sebagai empat komponen bumi (tanah, air, api, dan udara) yang keseluruhannya tidak boleh saling terputus. Bentuk persegi panjang ditopang oleh tiang-tiang yang diatur rapi, ditutupi oleh dinding yang dilengkapi dengan jendela, dan dinaungi atap berbentuk prisma. Rumah ini dianggap sakral karena memiliki tiang *posi bola* dan tiang *pakka*. Tiang *posi bola* membangunkan ibu rumah tangga yang bertugas menyimpan nafkah suami

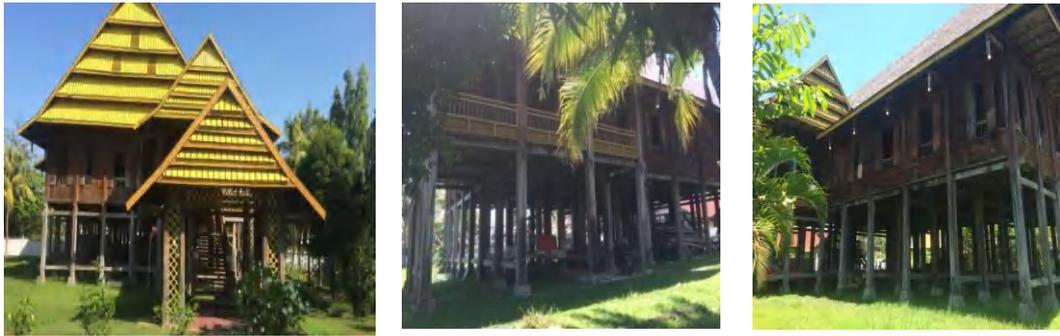
Gambar 2. Tampilan Rumah Adat Langkanae: (a) tampak depan, (b) tampak samping kanan, dan (c) tampak samping kiri (Koleksi pribadi, 2018)

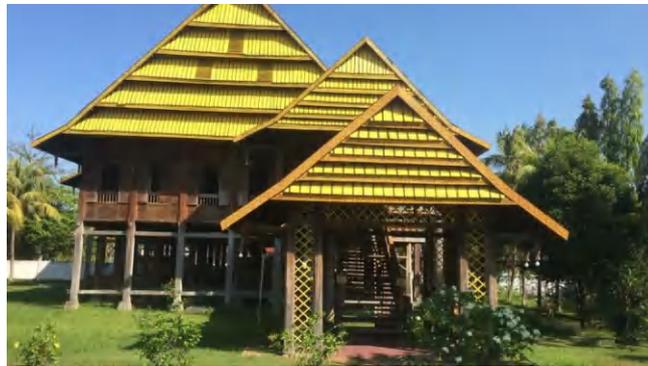
ditempatkan di depan rumah adat. Pepohonan dan tanaman hias diberi jarak dari bangunan rumah adat sehingga tidak langsung menyentuh bagian bangunan. Jarak tanam pohon dengan bangunan rumah adat kurang lebih 4,3 m dan jarak bangunan dari tanaman hias kurang lebih 3,6 m.

Gambar 4. Kondisi lingkungan sekitar bangunan rumah adat Langkanae

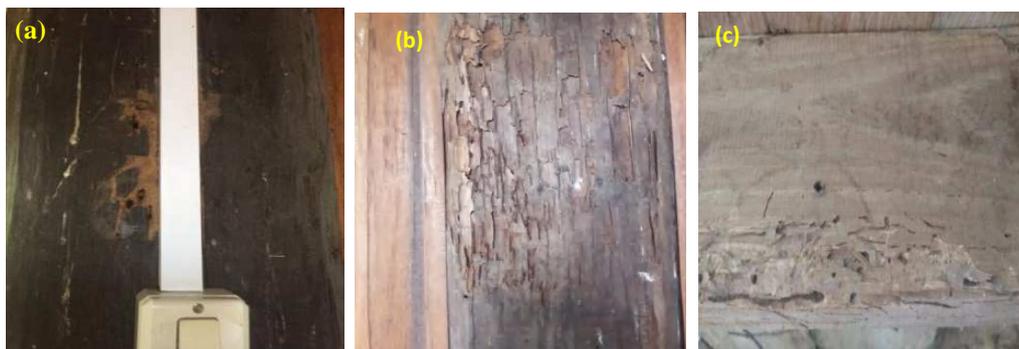
rayap tanah. Sebaliknya, rayap kayu kering ditemukan menyerang komponen yang letaknya agak jauh dari permukaan tanah misalnya tiang, dinding, dan gelagar. Tanda-tanda atau karakteristik serangan yang ditemukan pada komponen tersebut berupa adanya butiran kasar berwarna coklat di dalam kayu yang mengalami kerusakan. Pada bagian permukaan kayu yang terserang meninggalkan lapisan kayu yang sangat tipis. Kerusakan yang terjadi dapat dilihat pada Gambar 5.

Gambar 5. Tanda dan karakteristik yang ditimbulkan oleh rayap kayu kering: (a) terdapat butiran kasar berwarna coklat pada tiang, (b) sisa lapisan permukaan kayu yang sangat tipis pada dinding, dan (c) pengeroposan pada gelagar.

Tanda-tanda yang nampak pada Gambar 5 sesuai dengan penelitian yang dilakukan oleh Nandika, dkk. (2003) dimana rayap kayu kering dapat hidup pada kayu-kayu yang berkadar air rendah yang ada pada bangunan rumah, gedung-gedung, atau bangunan lainnya. Kayu yang diserang akan menjadi keropos dan menyebabkan rongga-rongga tidak teratur dalam kayu. Ada lapisan tipis yang disisakan pada bagian permukaan kayu sehingga serangannya kurang tampak dari luar, tetapi dengan tekanan sedikit saja kayu akan rusak. Tanda serangan yang kelihatan adalah keluarnya ekskremen berupa butir-butir kecil berdiameter 0,5-0,88 mm, berwarna kecoklatan yang dikeluarkan dari lubang serngan yang besar. Hasil penelitian ini juga sejalan dengan penelitian Indriyani, dkk. (2016) yang menemukan sebanyak 83,3 % dengan rayap kayu kering yang terjadi pada bangunan kayu yang berumur 5 tahun. Hal ini sesuai yang dikemukakan oleh Siregar, dkk. (2007) bahwa tiang penyangga dan kusen jendela pada rumah yang tingginya tidak jauh dari tanah akan memudahkan rayap untuk naik ke komponen

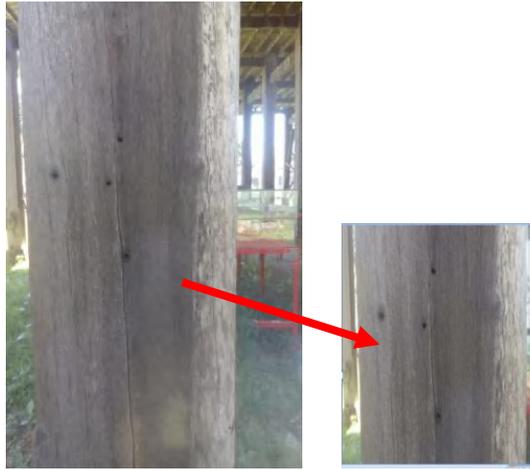
Rumah adat Langkanae yang dibangun pada tahun 1970 telah berumur 49 di tahun 2019. Jika merujuk pada literatur yang dipaparkan sebelumnya dan disandingkan dengan kondisi serta ciri serangan yang terjadi pada rumah adat Langkanae misalnya kondisi tiang yang kering, diameter lubang gerek serta umur bangunan; dapat dipastikan komponen tiang dari rumah adat ini diserang oleh kumbang bubuk kayu kering.

Gambar 6. Tanda atau karakteristik kerusakan yang disebabkan oleh kumbang dengan adanya lubang-lubang kecil berbentuk bulat dan oval pada tiang bangunan.
