**IDENTIFIKASI KERUSAKAN NISAN KAYU PADA KOMPLEKS
MAKAM LA TENRI RUWA KABUPATEN BANTAENG**

SKRIPSI

Diajukan Untuk Memenuhi Salah Satu Syarat Ujian Akhir
Guna Mendapatkan Gelar Sarjana Humaniora di Departemen Arkeologi Fakultas
Ilmu Budaya Universitas Hasanuddin

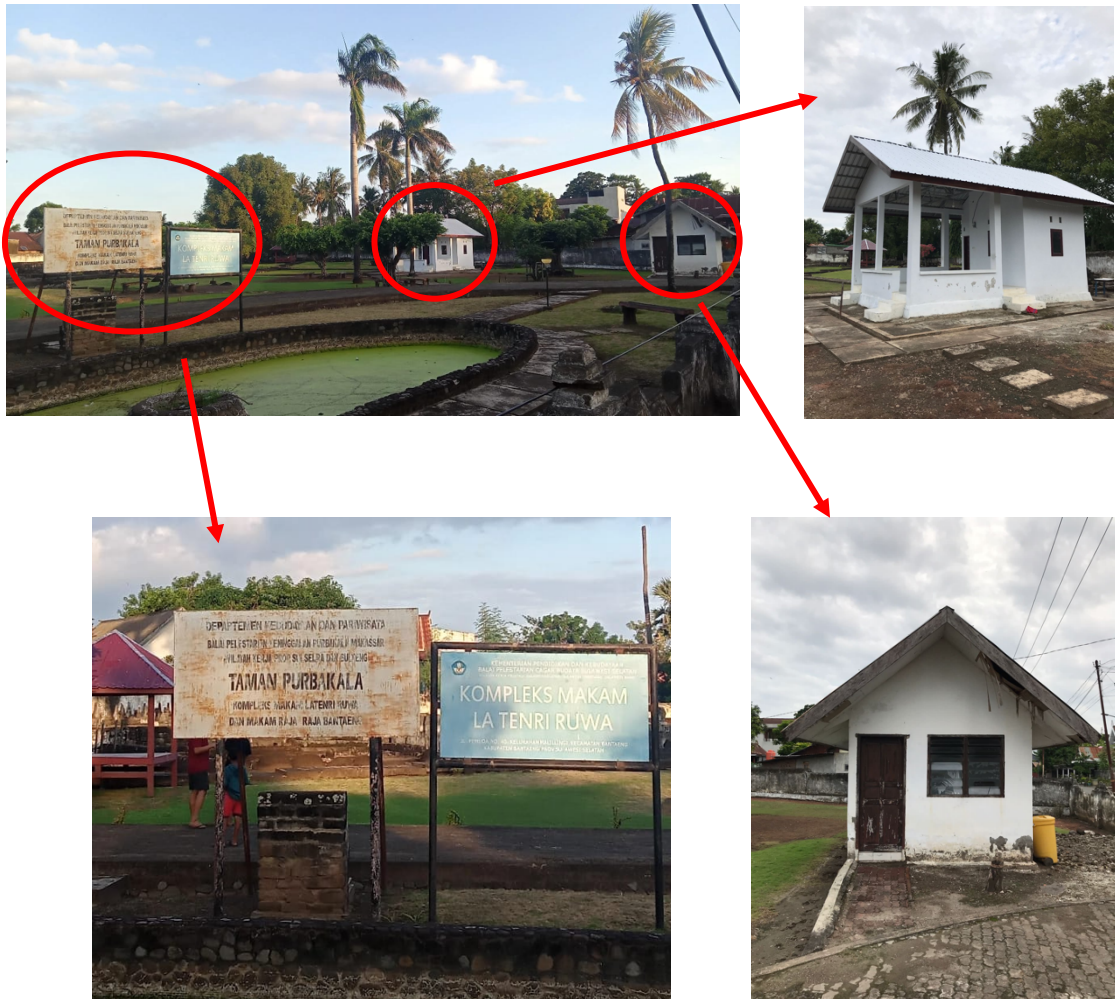
Foto 8. Situs Kompleks Makam La Tenri Ruwa
(Dok. Fadia Ayu Lestari, 2022)

Area sekeliling situs di pasangi pagar beton dengan dua pintu masuk di sebelah barat daya dan barat laut yang terbuat dari pagar besi. Jalur pengunjung telah disediakan berupa jalan beton selebar 1 meter. Selain itu, papan informasi situs juga terdapat di bagian barat situs serta beberapa lampu taman yang di sebar di area makam. Fasilitas lain yang terdapat dalam kompleks makam ini ialah terdapat dua gazebo, rumah situs, pos satpam, WC, dan beberapa bangku taman (Foto 8).
