Lampiran 2. Hasil observasi lapangan.

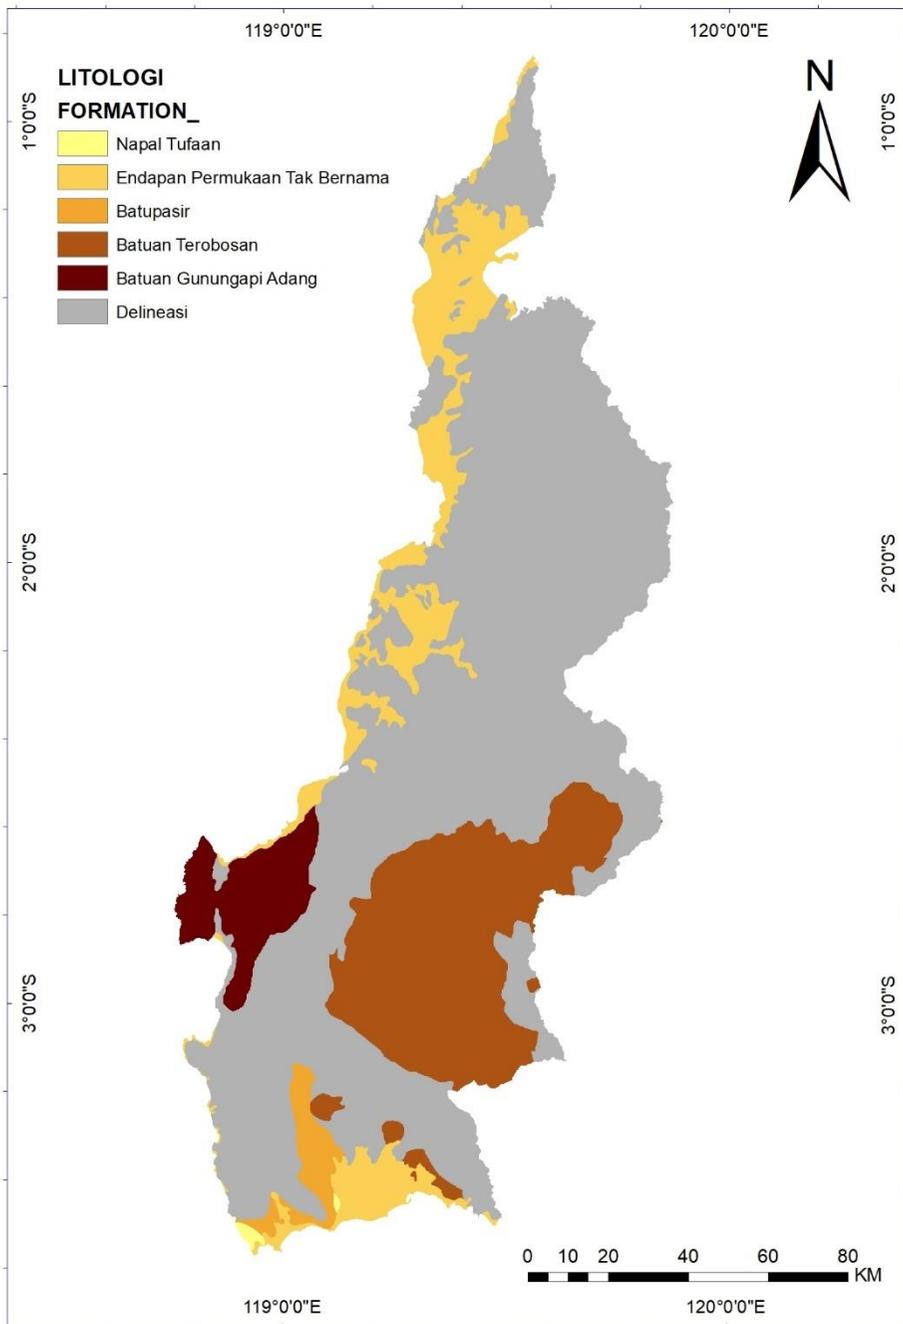
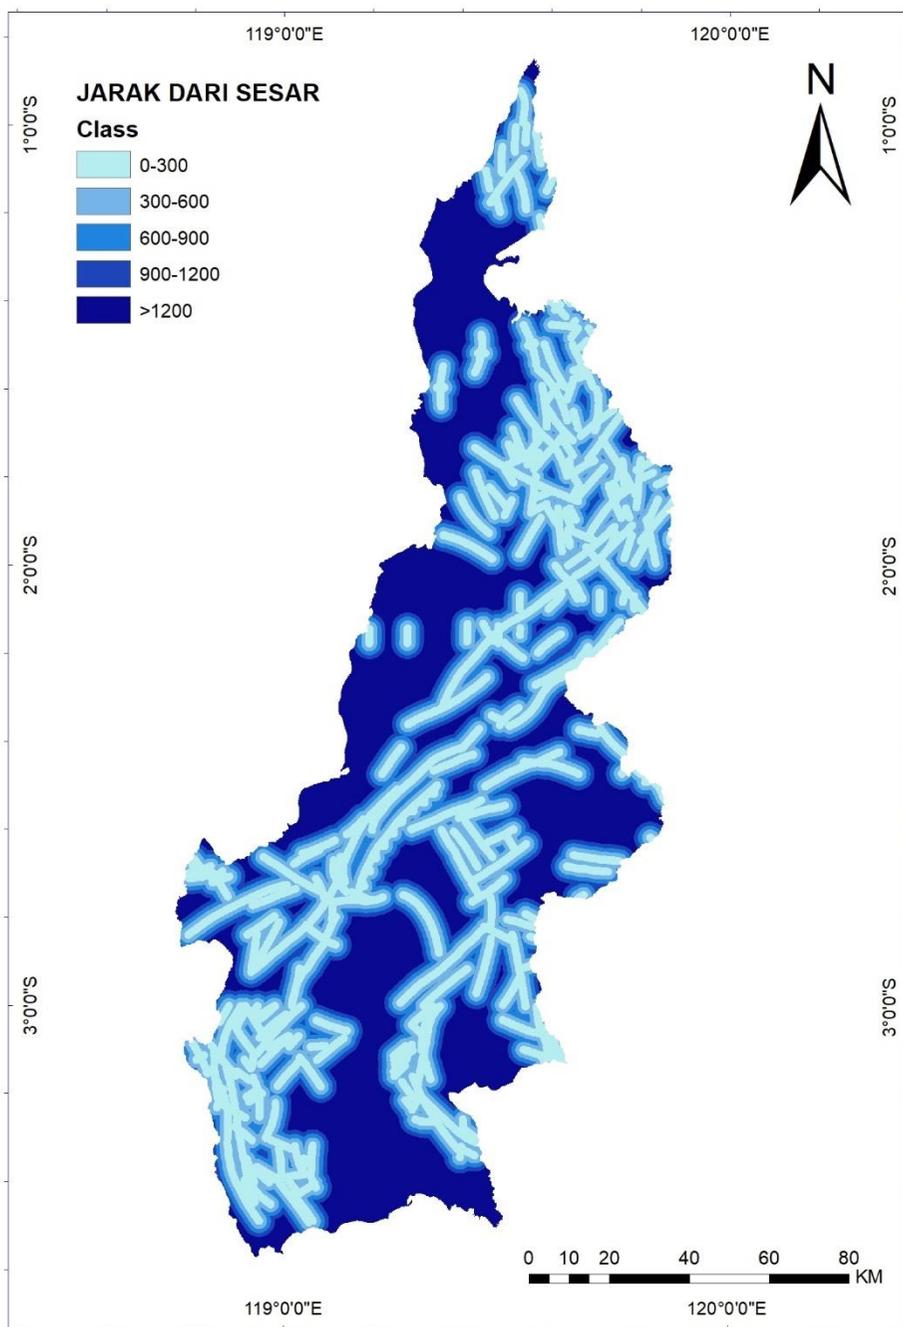
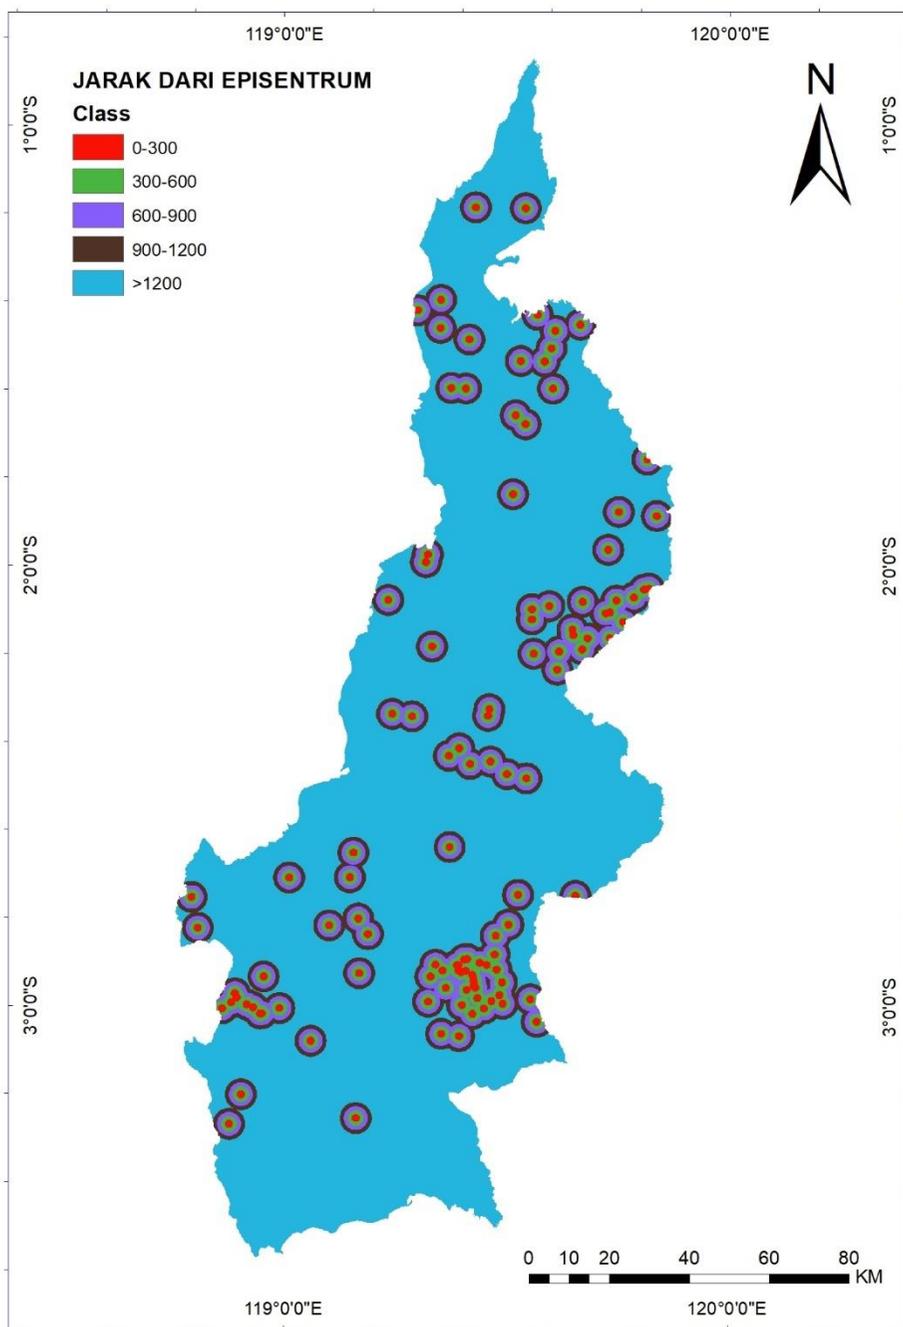
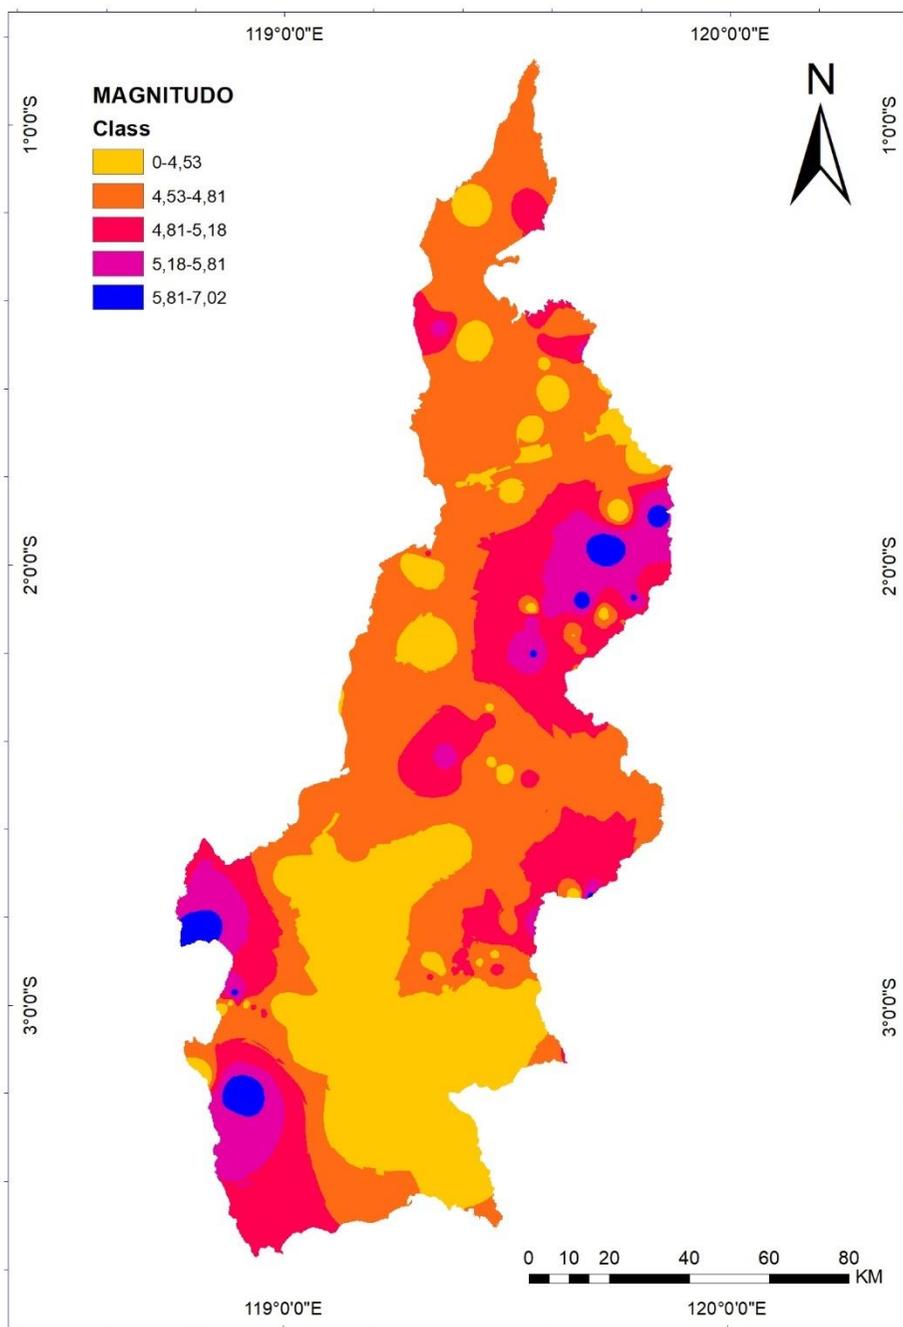
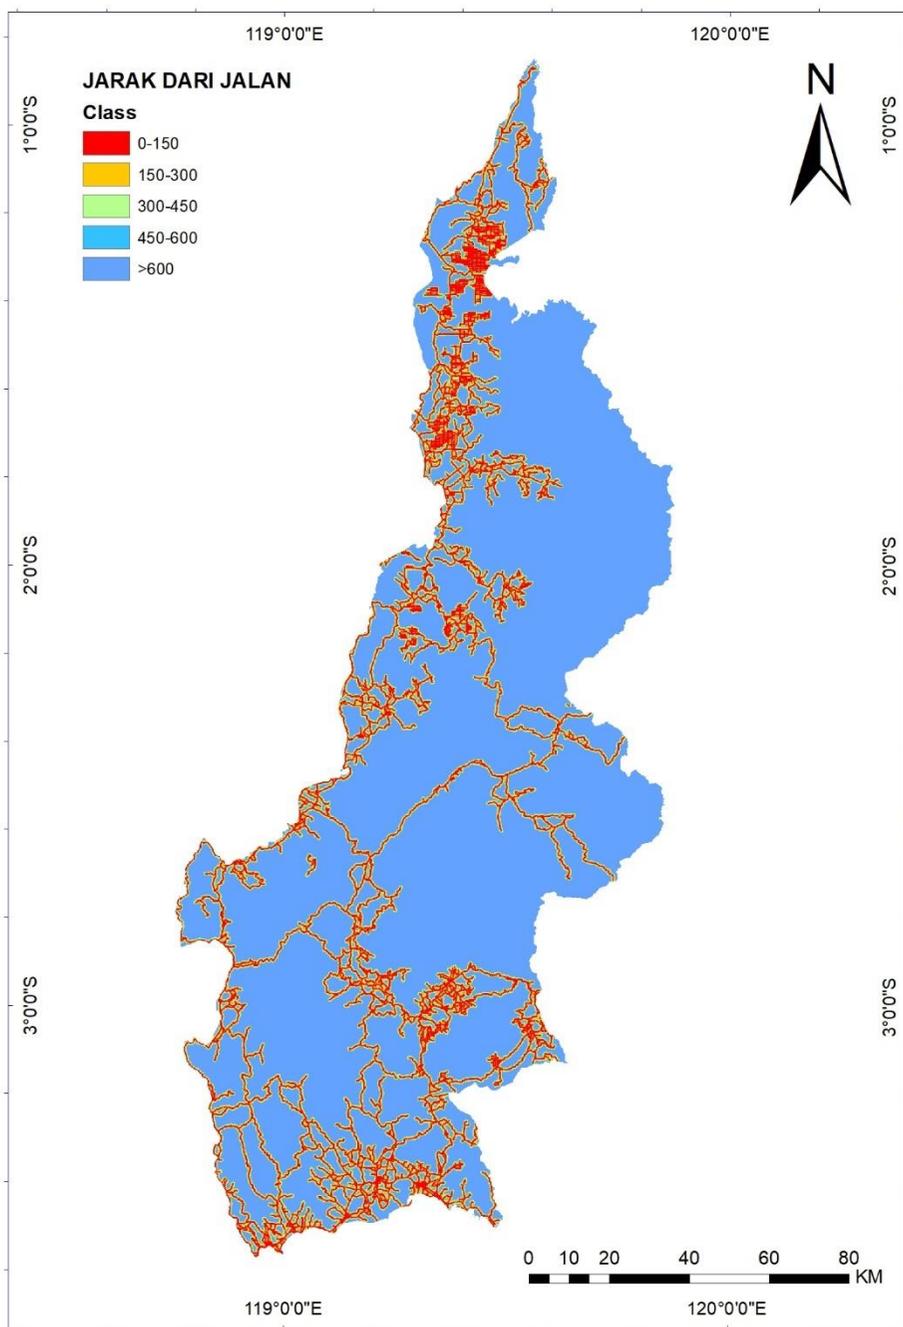
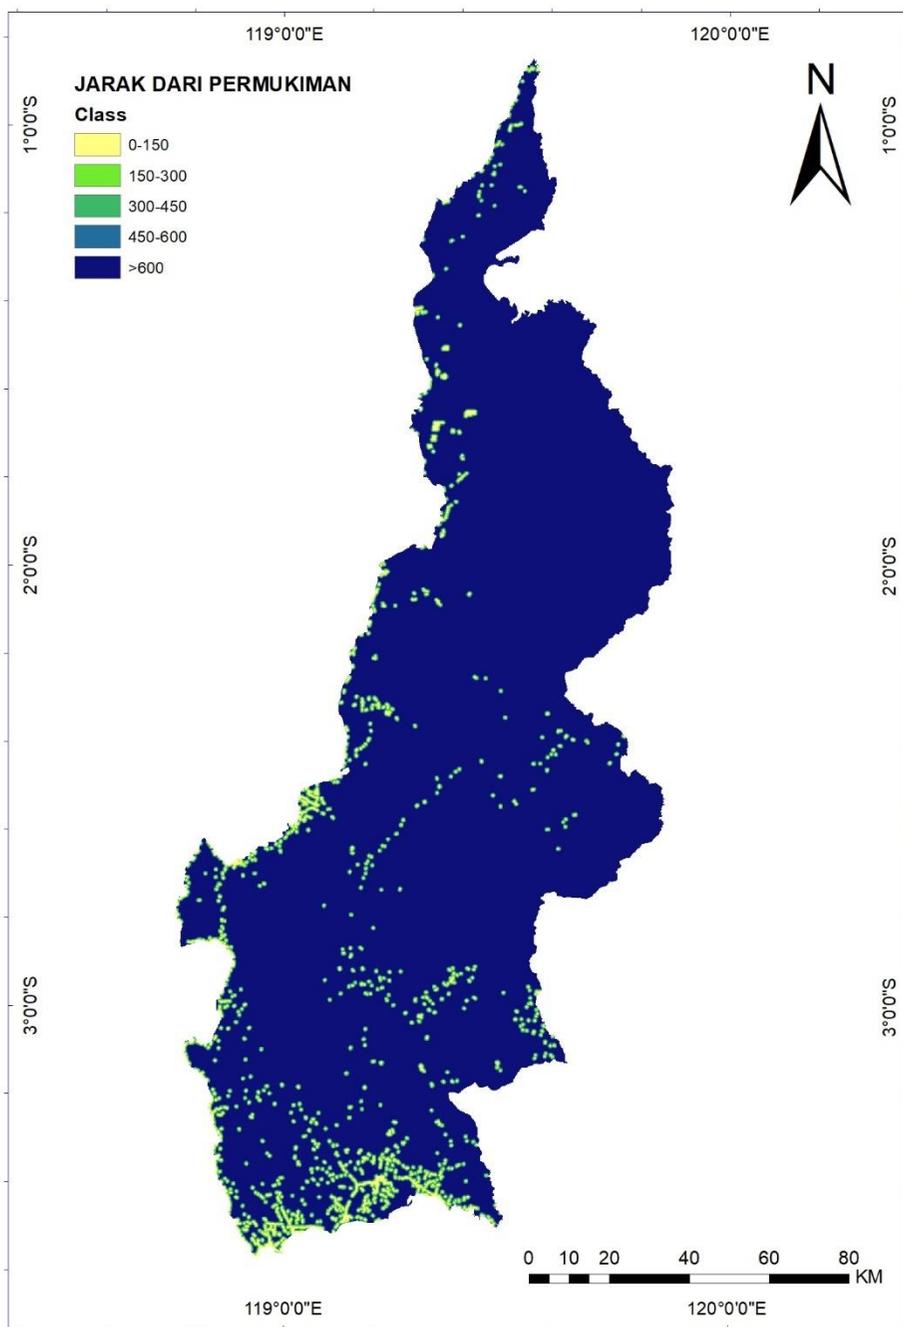
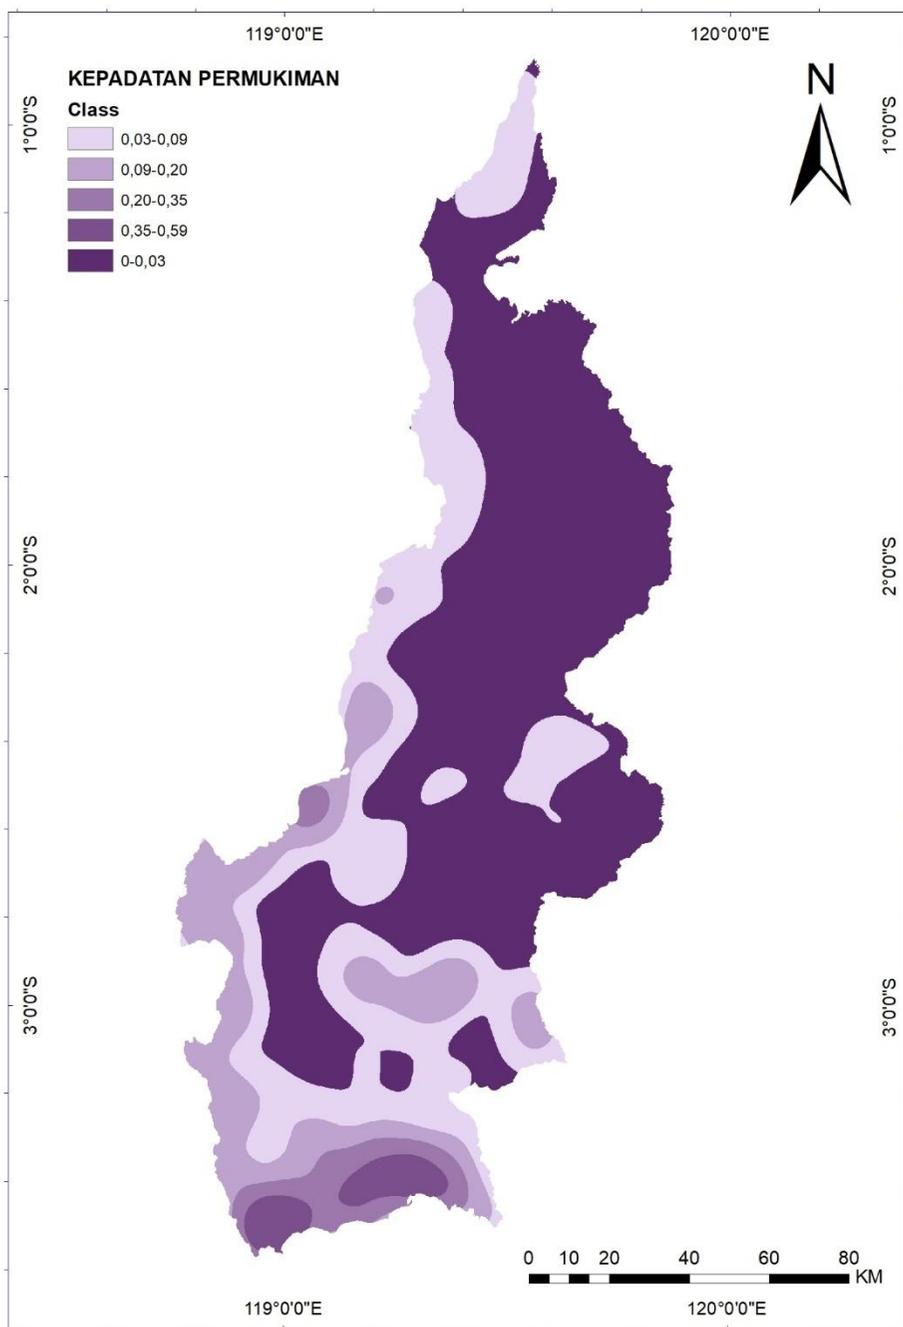
Lampiran 4. Peta faktor kausatif kerentanan cagar budaya dari masing-masing variabel.litologi, jarak dari sesar, jarak dari episentrum, magnitudo, jarak dari jalan, jarak dari permukiman dan kepadatan permukiman.

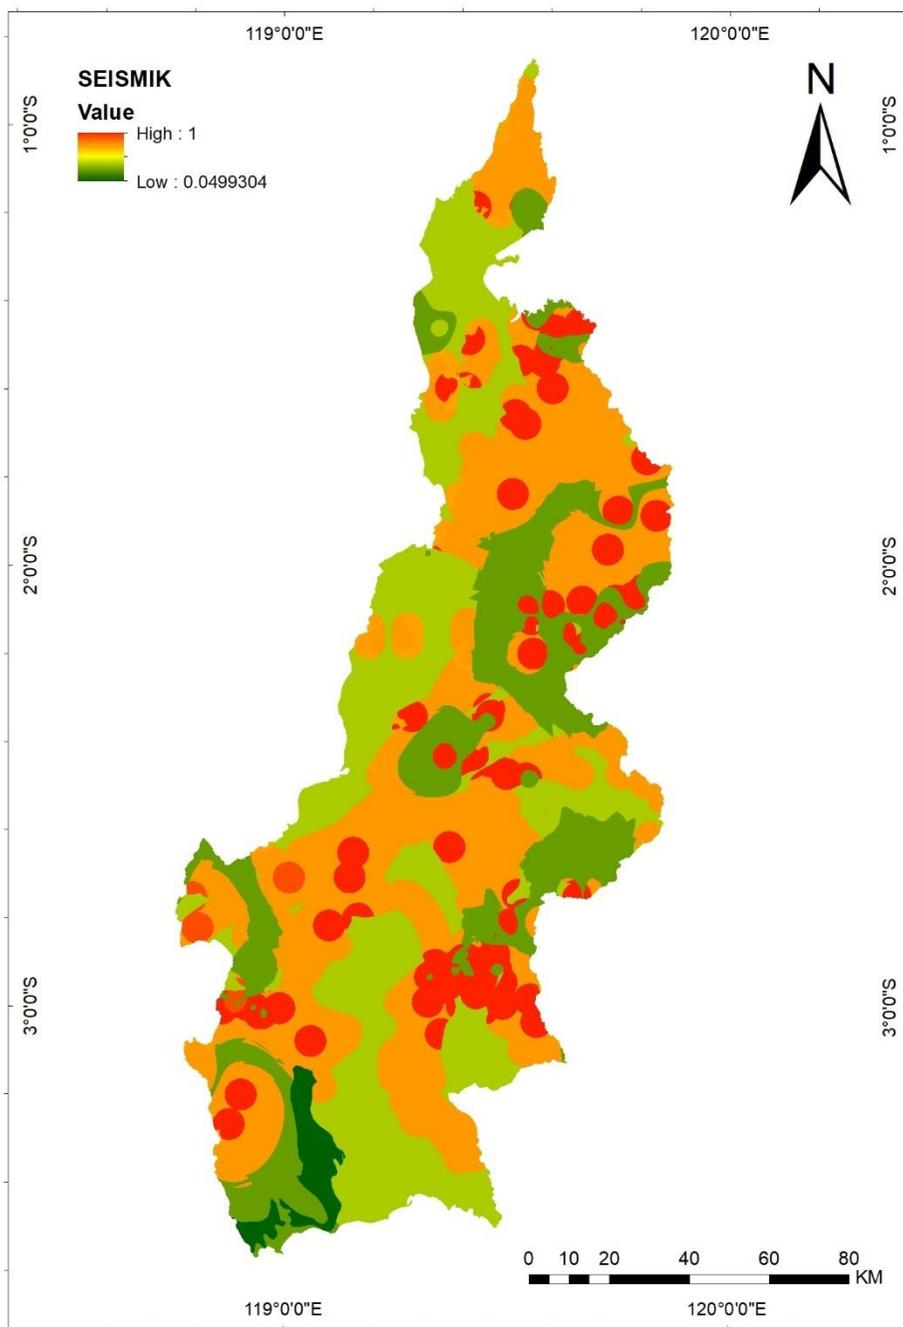
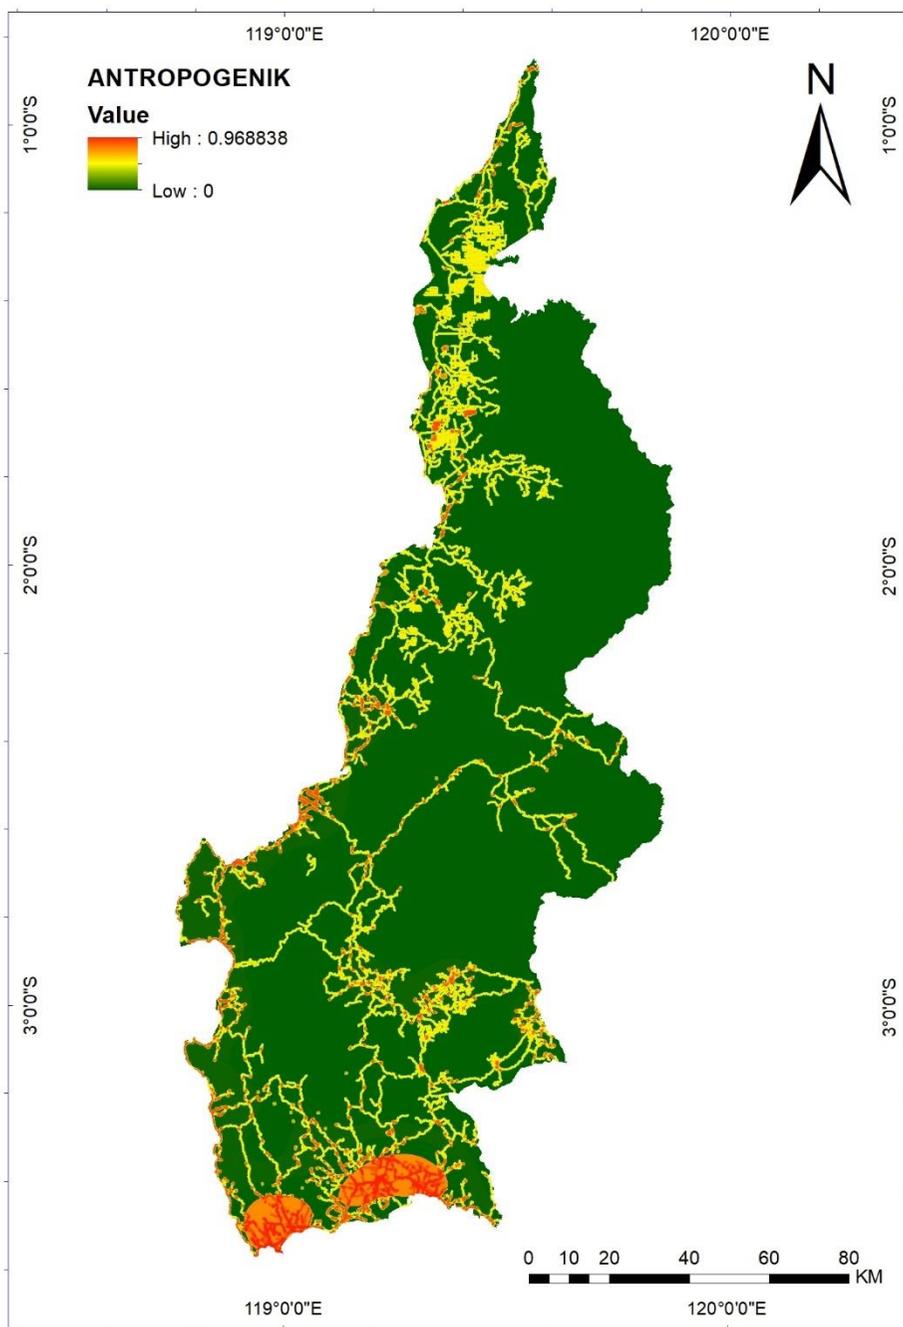
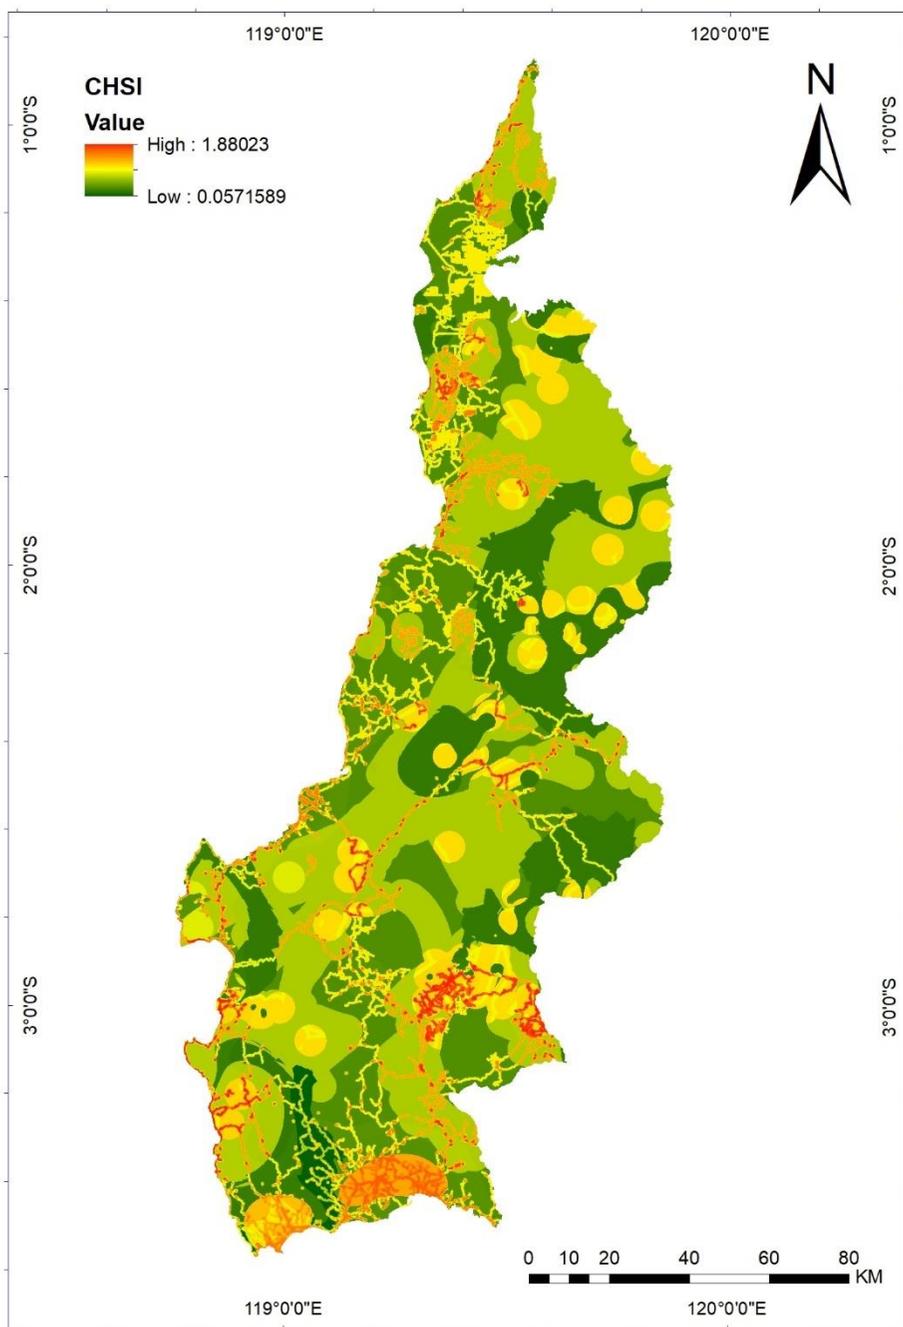
Lampiran 5. Hasil *Fuzzy Logic* indeks seismik, indeks antropogenik, dan indeks kerentanan *Cultural Heritage Susceptibility Indeks* (CHSI).

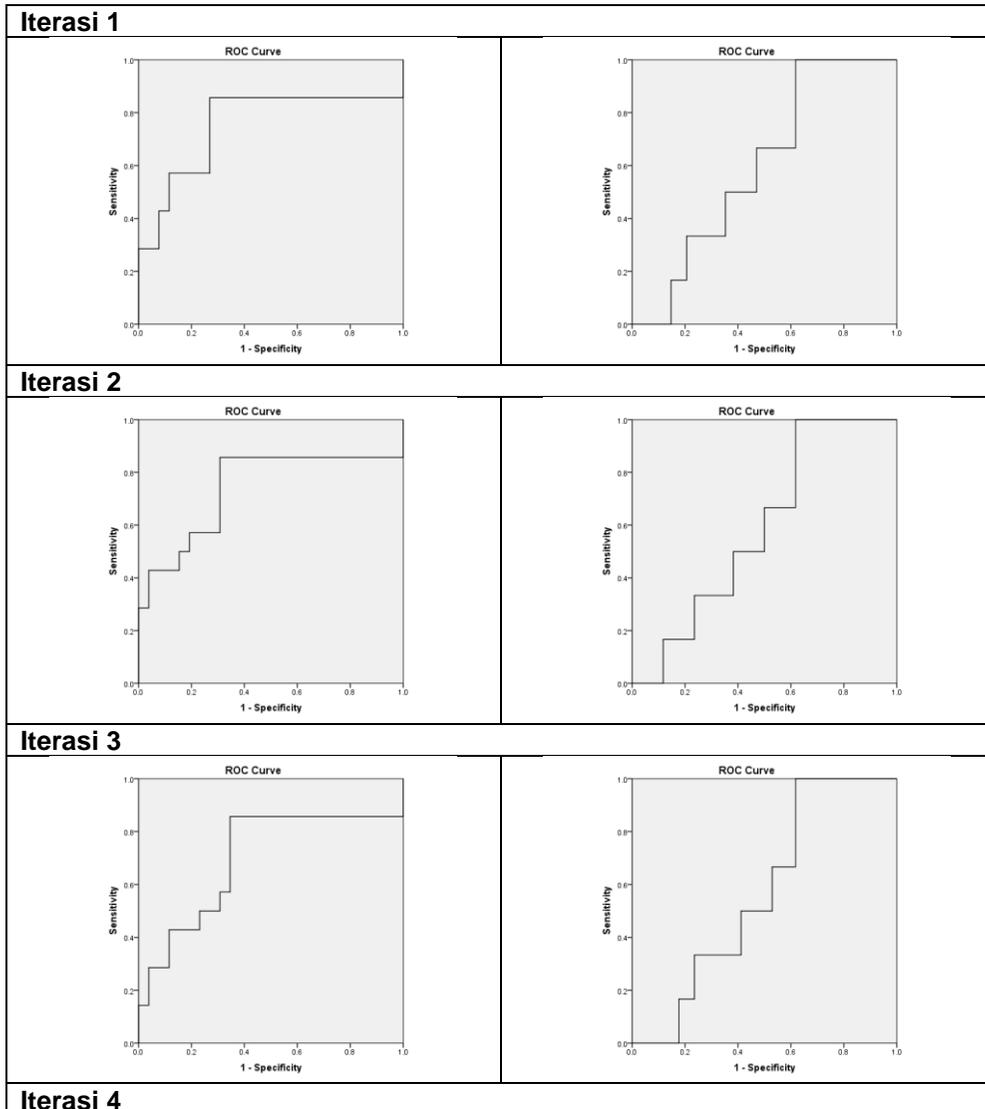
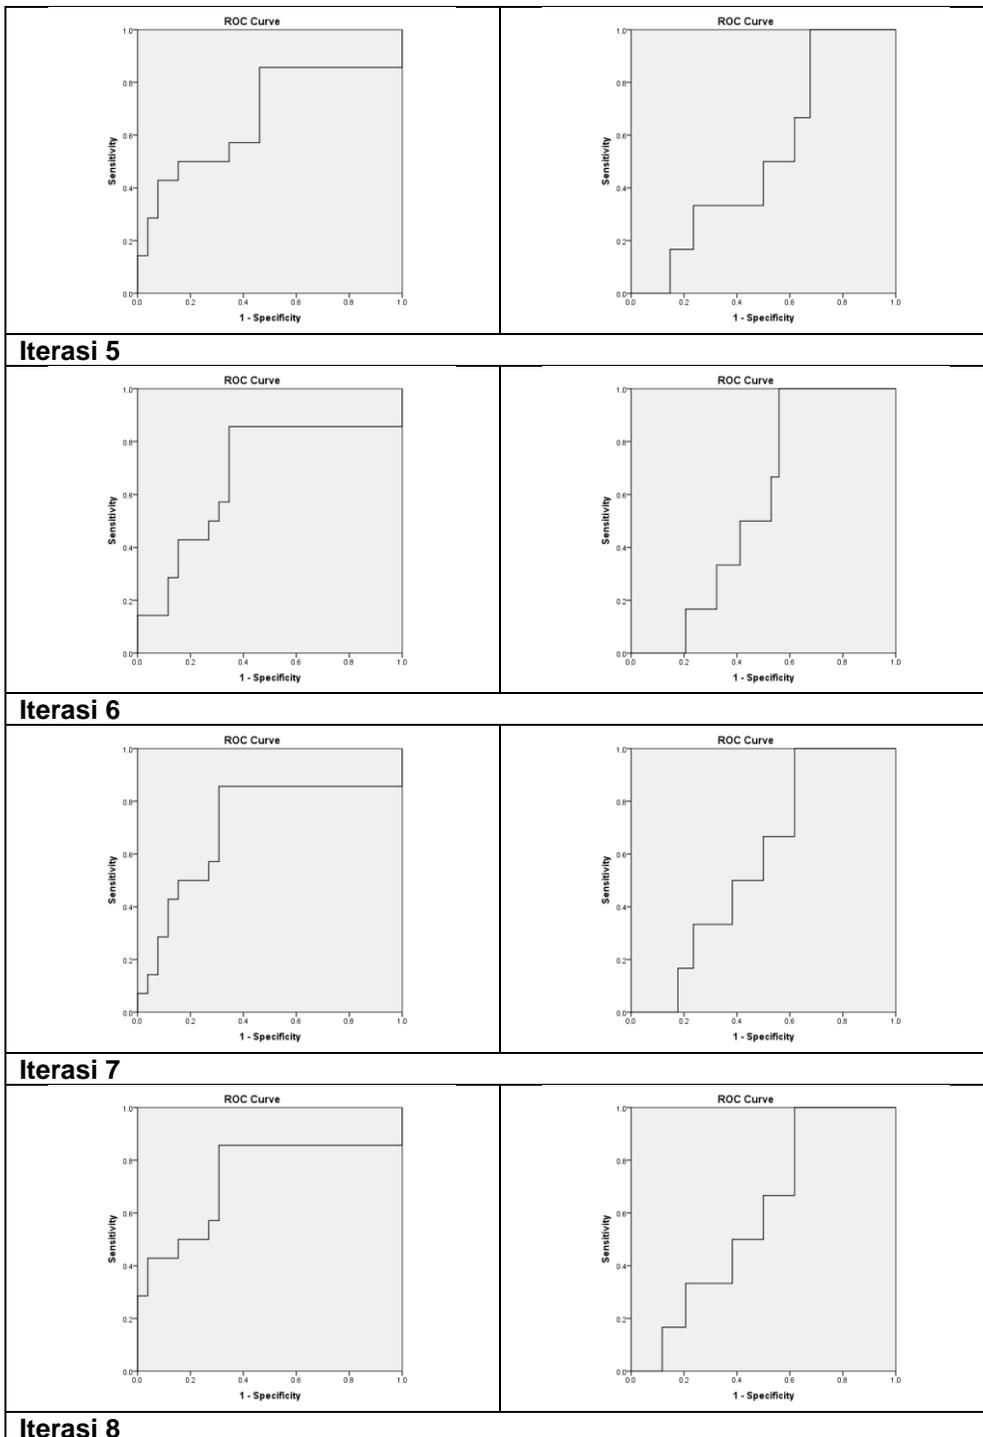
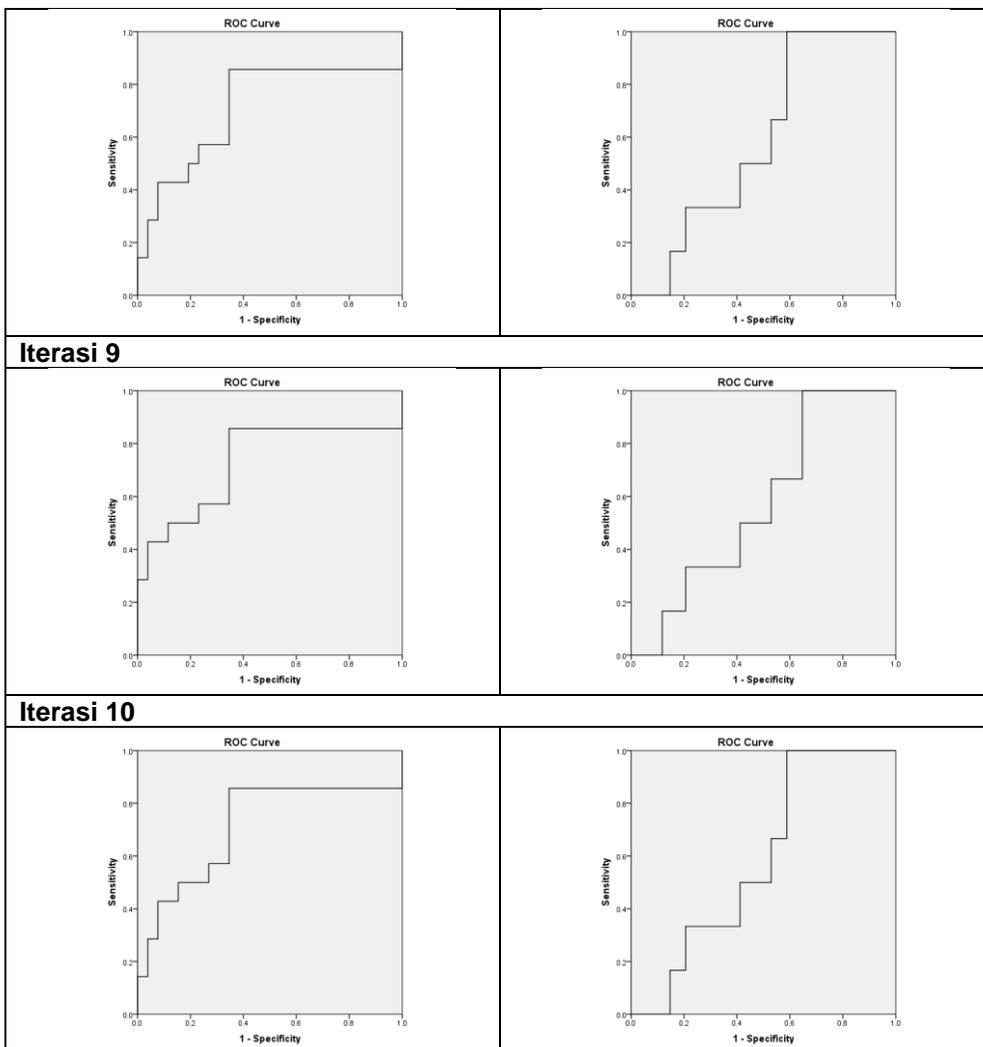
Lampiran 6. Hasil validasi untuk semua pengulangan. Kurva ROC, AUC Succes (70%) dan AUC predictive (30%)

Metode	Nomor Iterasi CHSI									
	1	2	3	4	5	6	7	8	9	10
<i>AUC Success</i>	0.753	0.739	0.698	0.673	0.679	0.709	0.734	0.712	0.728	0.712
<i>AUC Predictive</i>	0.598	0.588	0.569	0.525	0.569	0.578	0.593	0.588	0.574	0.588

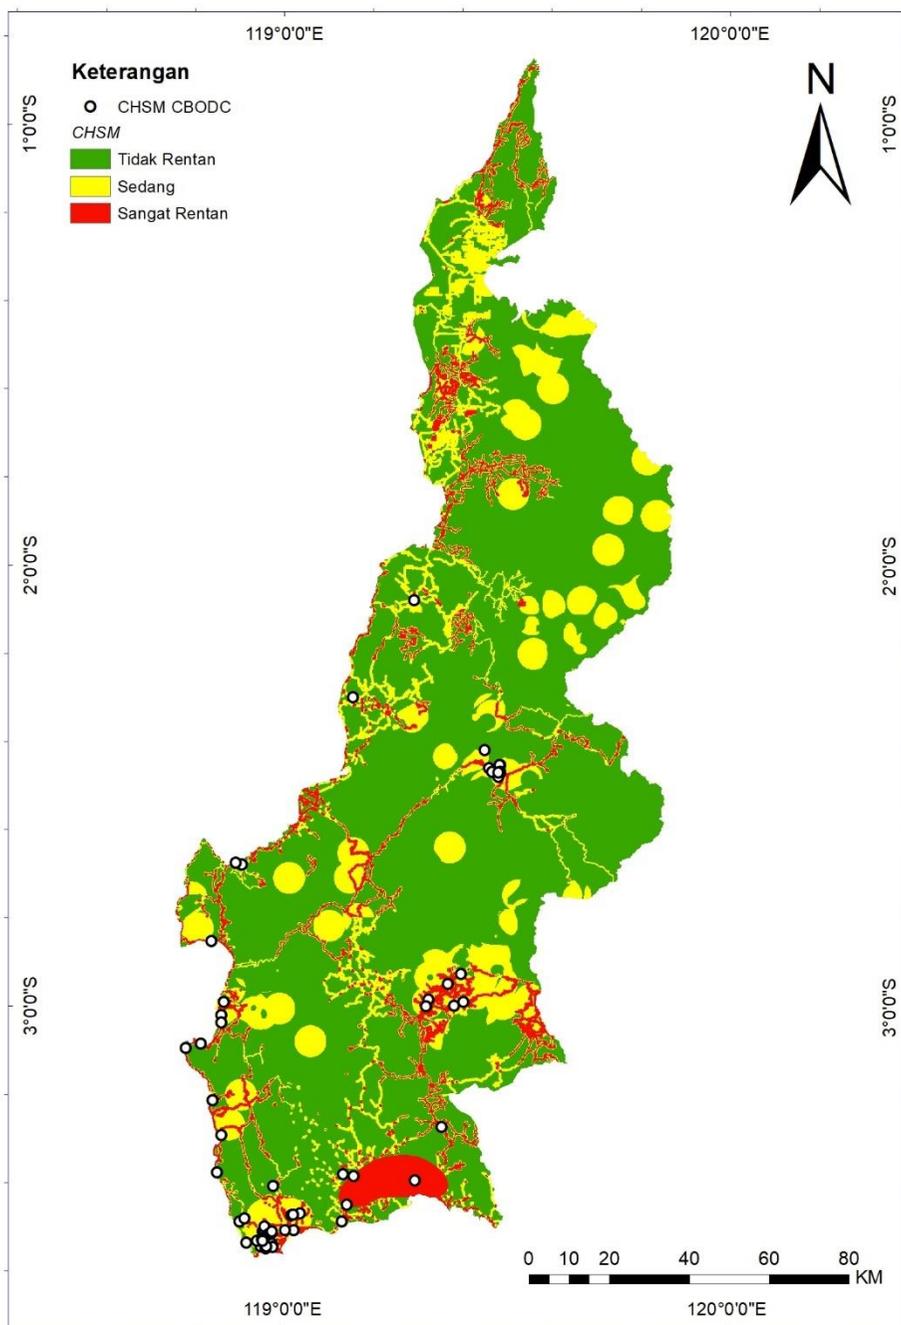
Lampiran 7. Peta dan tabel sebaran hasil model (Sosialisasi Piksel) *Cultural Heritage Susceptibility Mapping (CHSM)*.
