#### Kapasitas Balok Sebelum Mengalami *Spalling*

### Kapasitas Balok Setelah Mengalami *Spalling*

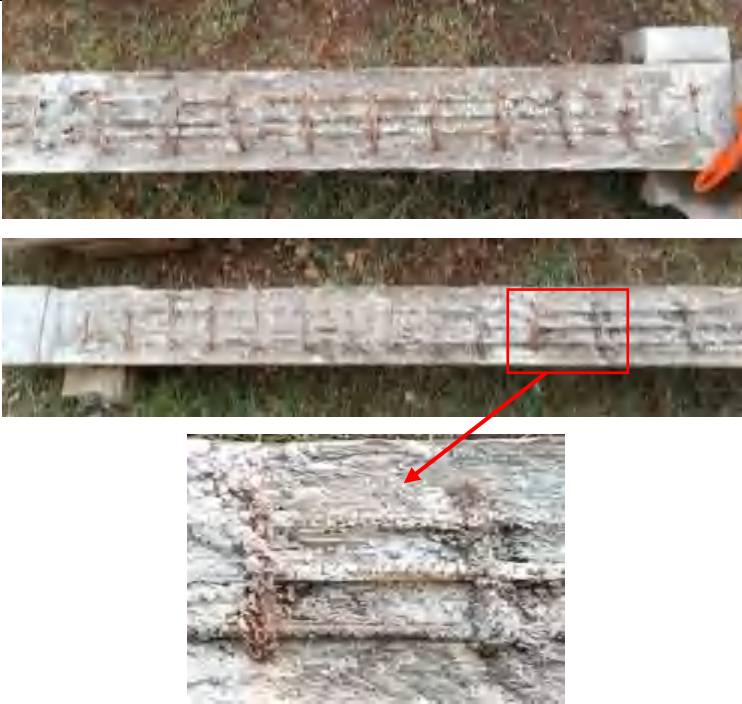
| Tanggal | Dokumentasi | Deskripsi |
|---|---|---|
| 15-11-23 | | <p>Kondisi awal tulangan. Mulai muncul perubahan warna namun sebagian besar tulangan masih berwarna abu-abu.</p> |

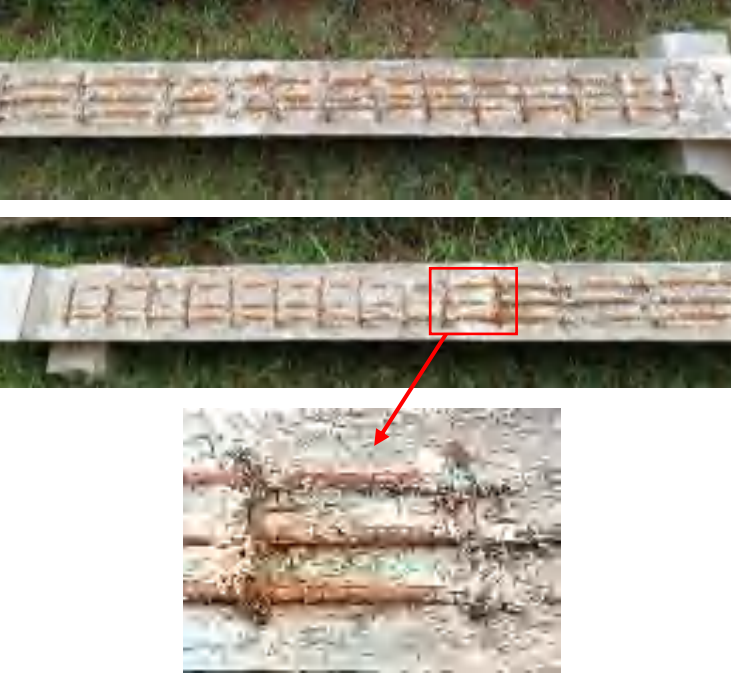
| 25-11-23 | | <p>Korosi mulai muncul pada bagian badan tulangan ditandai dengan perubahan warna menjadi coklat muda. Namun masih ada beberapa bagian yang belum berkarat.</p> <p><b>Setelah : 4 Hari</b></p> |

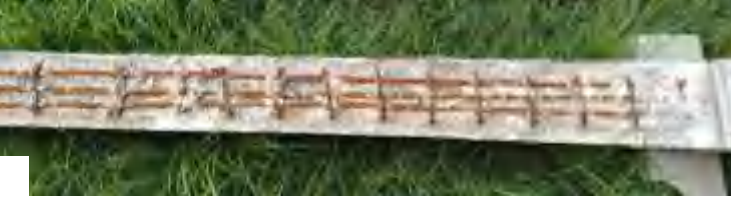
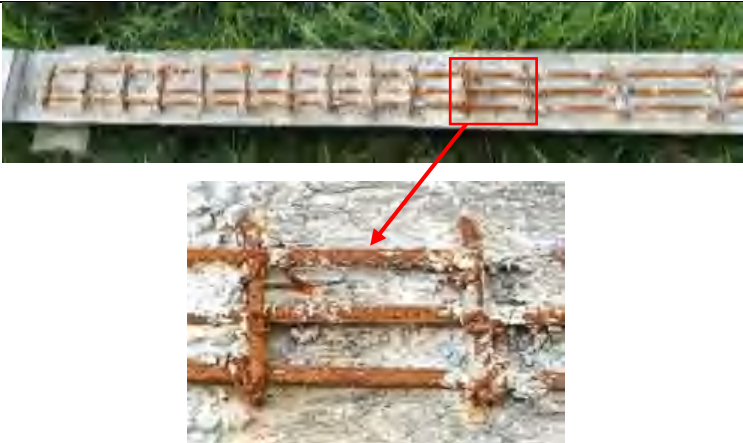
| 7-12-23 | | <p>Korosi sudah menutupi secara keseluruhan pada tulangan ditandai dengan perubahan warna menjadi warna</p> |

| | | <p>coklat muda yang menyelimuti keseluruhan bagian tulangan.</p> <p><b>Setelah : 12 Hari</b></p> |

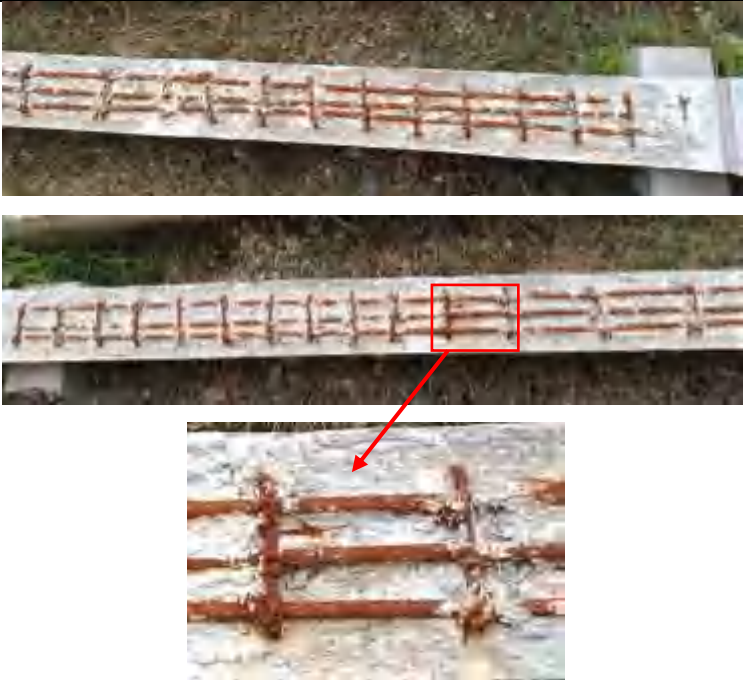
| 20-12-23 | | <p>Korosi sudah menutupi secara keseluruhan pada tulangan ditandai dengan perubahan warna menjadi warna coklat muda. Beton yang menempel pada tulangan sudah mulai terkelupas</p> <p><b>Setelah : 13 Hari</b></p> |

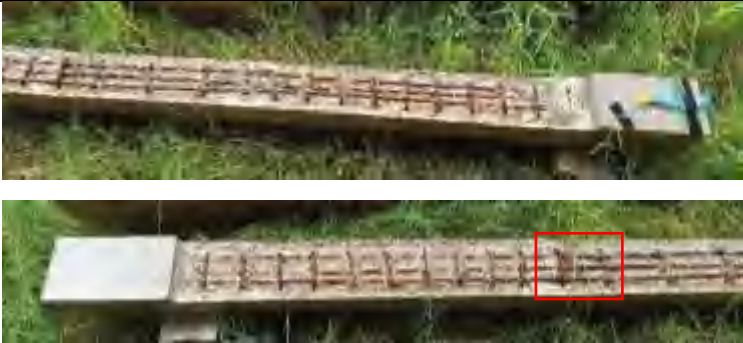
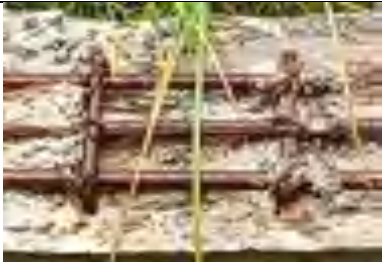
| 12-01-24 | | <p>Mulai muncul kerak pada daerah tulangan yang mengalami korosi. Namun kerak yang timbul masih sedikit dan belum menutupi keseluruhan bagian tulangan.</p> |

| | | <b>Setelah : 23 Hari</b> |

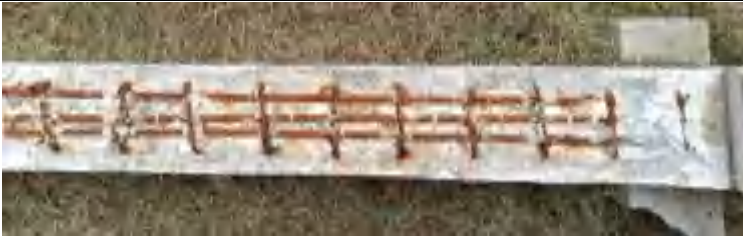
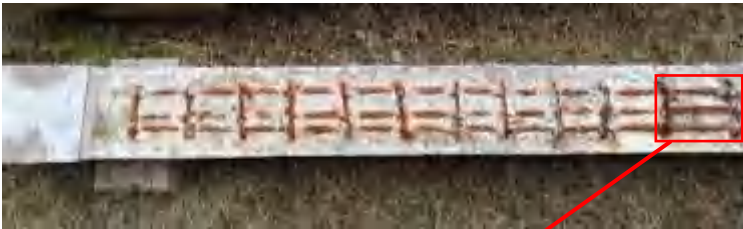
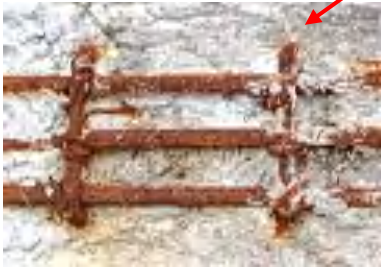
| 18-01-24 | | <p>Mulai muncul kerak pada daerah tulangan yang mengalami korosi. Namun kerak yang timbul masih sedikit dan belum menutupi keseluruhan bagian tulangan. Kerak yang muncul membuat permukaan tulangan menjadi kasar. Perubahan warna yang terjadi menunjukkan dampak korosi yang lebih buruk dari bulan sebelumnya</p> <p><b>Setelah : 6 Hari</b></p> |

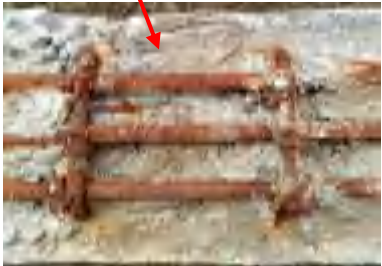
| 28-01-24 | | <p>Mulai muncul kerak pada daerah tulangan yang mengalami korosi. Namun kerak yang timbul masih sedikit dan belum menutupi keseluruhan bagian tulangan.</p> <p><b>Setelah : 10 Hari</b></p> |

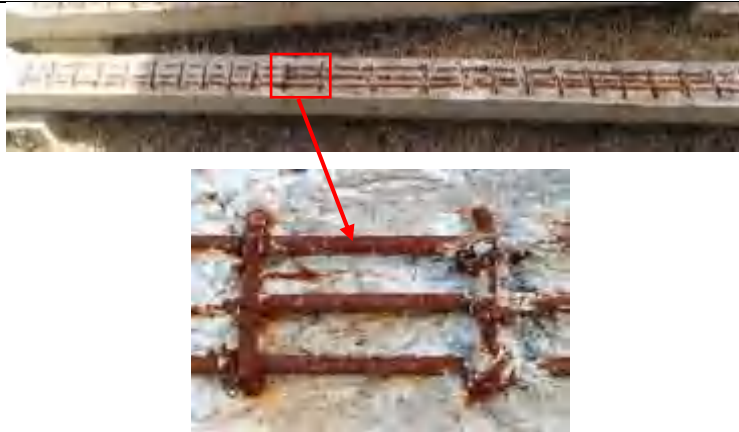
05-02-24

Mulai muncul kerak pada daerah tulangan yang lebih tebal dari bulan sebelumnya. Terjadi perubahan warna pada tulangan menjadi warna coklat kemerahan. Kondisi beton yang berada dibawah tulangan belum terpapar korosi dari tulangan.

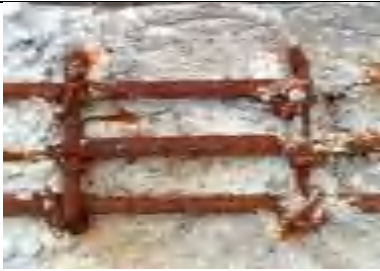
Warna pada daerah tulangan sebagian besar sudah berwarna

| | | coklat kemerahan dan kerak yang muncul membuat permukaan tulangan menjadi kasar.<br><br><b>Setelah : 6 Hari</b> |

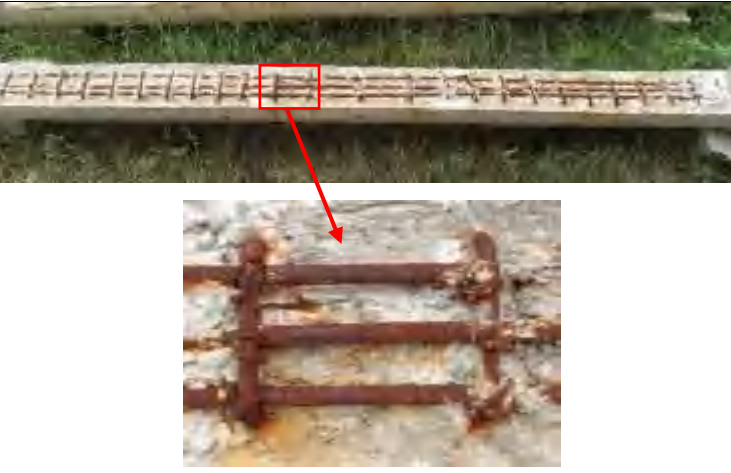
| 15-03-24 | | <p>Warna pada tulangan menjadi lebih gelap dari bulan sebelumnya yang menunjukkan tulangan termasuk dalam karat yang lebih buruk.</p> <p><b>Setelah : 2 Hari</b></p> |

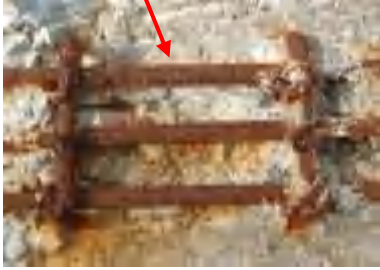
| 20-03-24 | | <p>Warna pada tulangan menjadi lebih gelap dari bulan sebelumnya yang menunjukkan tulangan termasuk dalam karat yang lebih buruk.</p> <p><b>Setelah : 5 Hari</b></p> |

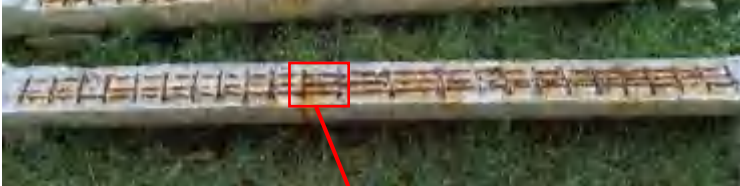
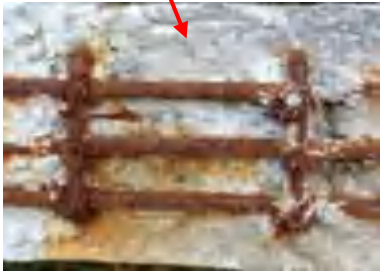
| 26-03-24 | | <p>Kerak pada bagian badan tulangan mulai membesar ditandai dengan bagian badan yang mulai sama dengan bagian sirip. Sehingga pada bagian sirip mulai tidak terlihat dan membuat tulangan mulai mengembang.</p> <p><b>Setelah : 6 Hari</b></p> |

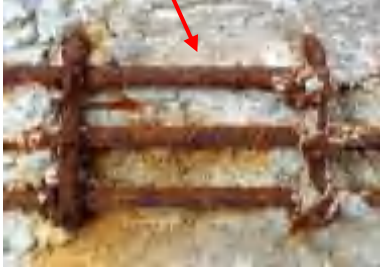
| 28-03-24 | | <p>Kerak pada bagian badan tulangan mulai membesar ditandai dengan bagian badan yang mulai sama dengan bagian sirip. Sehingga pada bagian sirip mulai tidak terlihat dan membuat</p> |

| | | <p>tulangan mulai mengembang.</p> <p><b>Setelah : 2 Hari</b></p> |

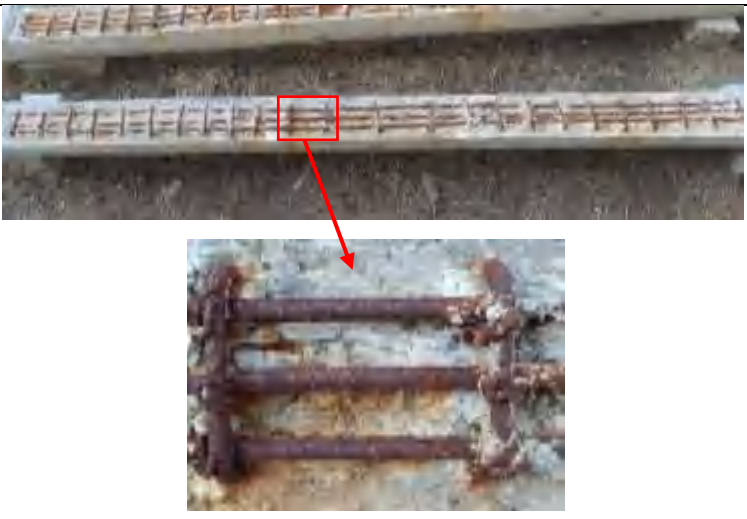
| 05-04-24 | | <p>Warna pada permukaan tulangan menjadi lebih gelap yang menunjukkan tulangan termasuk dalam keadaan berkarat yang lebih buruk. Bagian karat menjadi warna coklat kehitaman.</p> <p><b>Setelah : 2 Hari</b></p> |

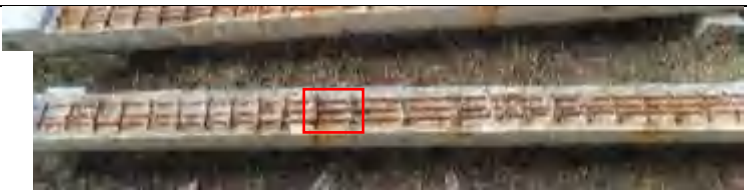
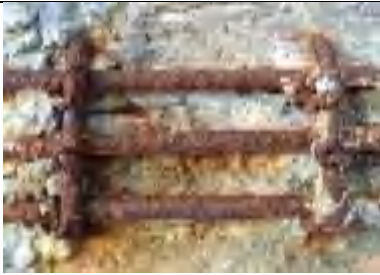
| 13-04-24 | | <p>Warna pada permukaan tulangan menjadi lebih gelap yang menunjukkan</p> |

| | | <p>tulangan termasuk dalam keadaan berkarat yang lebih buruk. Bagian karat menjadi warna coklat kehitaman.</p> <p><b>Setelah : 8 Hari</b></p> |

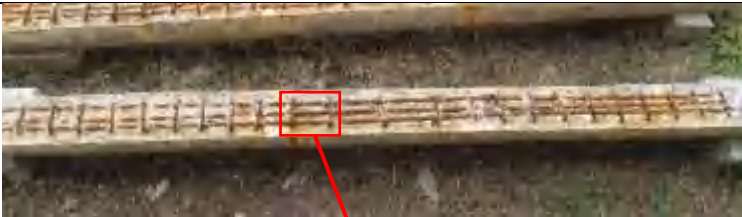
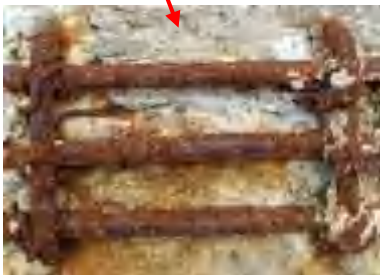
| 16-04-24 | | <p>Warna pada permukaan tulangan menjadi lebih gelap yang menunjukkan tulangan termasuk dalam keadaan berkarat yang lebih buruk.</p> <p><b>Setelah : 3 Hari</b></p> |

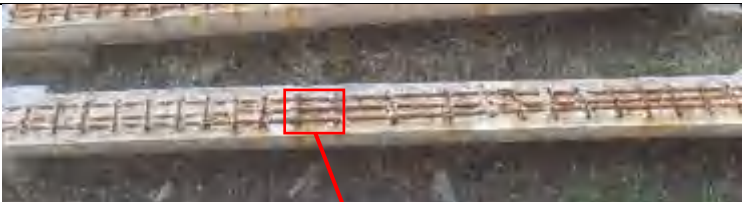
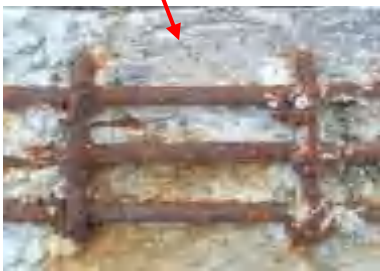
| 18-04-24 | | <p>Warna pada permukaan tulangan menjadi lebih gelap yang menunjukkan tulangan termasuk dalam keadaan berkarat yang lebih buruk. Kerak sudah menutupi keseluruhan tulangan yang mengalami korosi.</p> <p><b>Setelah : 2 Hari</b></p> |

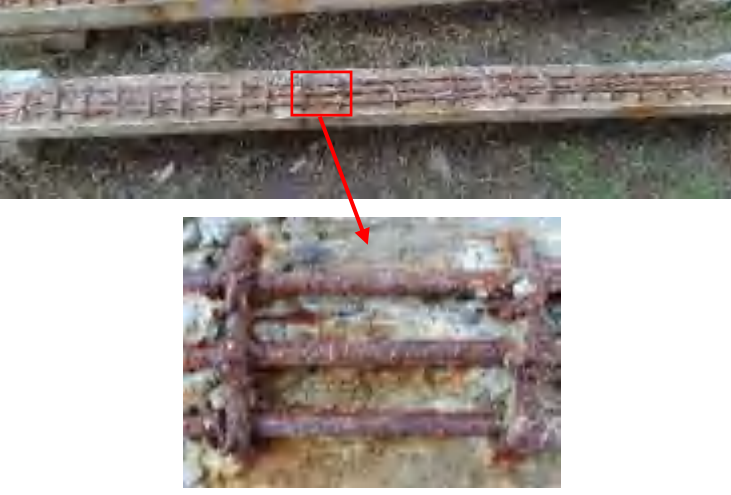
| 19-04-24 | | <p>Warna pada permukaan tulangan menjadi lebih gelap yang menunjukkan tulangan termasuk dalam keadaan berkarat yang lebih buruk. Kerak sudah menutupi keseluruhan tulangan yang mengalami korosi.</p> <p><b>Setelah : 1 Hari</b></p> |

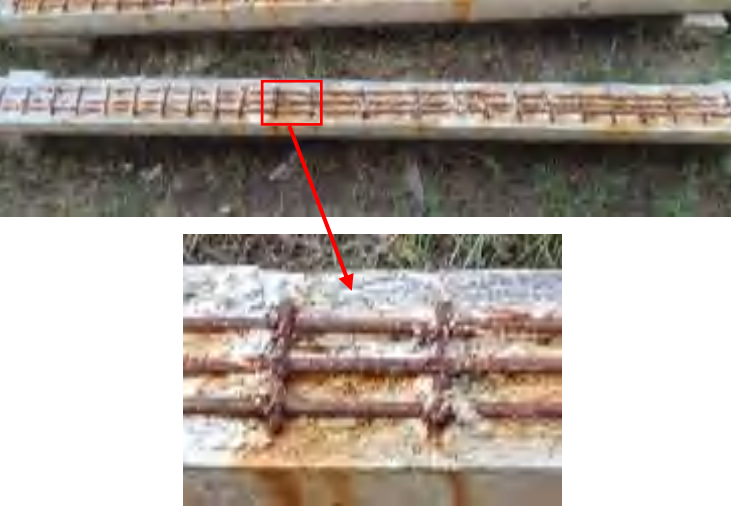
| 23-04-24 | | <p>Warna pada permukaan tulangan menjadi lebih gelap yang menunjukkan tulangan termasuk dalam keadaan berkarat yang lebih buruk. Kerak sudah menutupi keseluruhan tulangan yang mengalami korosi.</p> <p><b>Setelah : 4 Hari</b></p> |

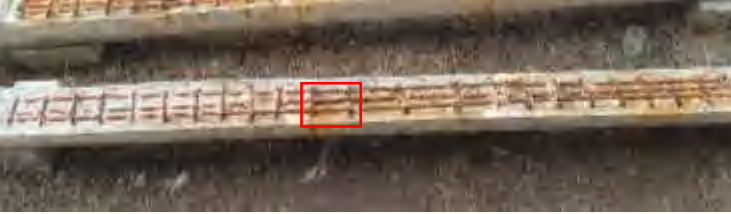
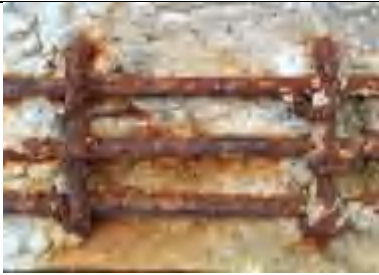
| 29-04-24 | | <p>Warna pada permukaan tulangan menjadi lebih gelap yang menunjukkan tulangan termasuk dalam keadaan berkarat yang lebih</p> |

| | | <p>buruk. Bagian karat menjadi warna coklat kehitaman. Kerak sudah menutupi keseluruhan bagian tulangan yang mengalami korosi.</p> <p><b>Setelah : 6 Hari</b></p> |

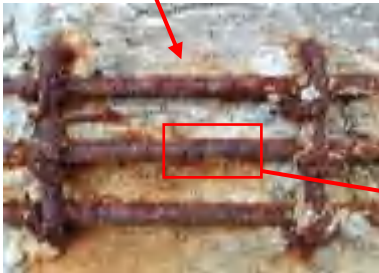
| 02-05-24 | | <p>Warna tulangan sudah menjadi coklat kehitaman dan di tandai dengan kerak yang menutupi keseluruhan permukaan.</p> <p>Terdapat bagian tulangan yang berubah warna menjadi kehitaman.</p> <p><b>Setelah : 3 Hari</b></p> |
