LAMPIRAN

Lampiran 1. Titik pengambilan sampel dilapangan

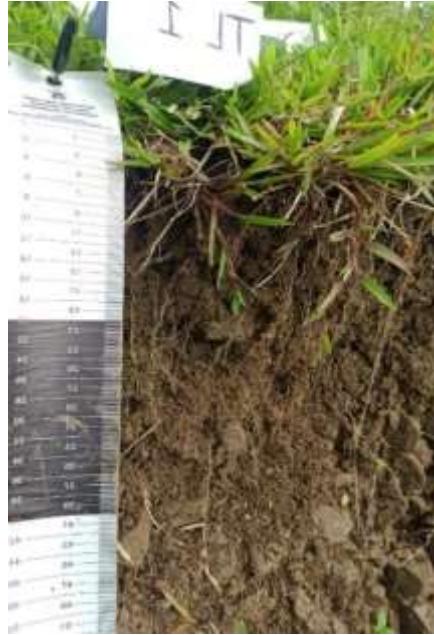
Kode sampel	Keterangan	Gambar
TL 1	<p>Titik Koordinat: 5°16'22.63"S 119°44'37.44"E</p> <p>Penggunaan lahan: Pertanian lahan kering campuran</p> <p>Kedalaman solum: 29 cm</p> <p>Kemiringan lereng: 51%</p> <p>Tekstur tanah: Liat berdebu</p> <p>Struktur tanah: <i>Granular-Angular blocky</i></p> <p>Batuan Induk: Tufa lapili</p>

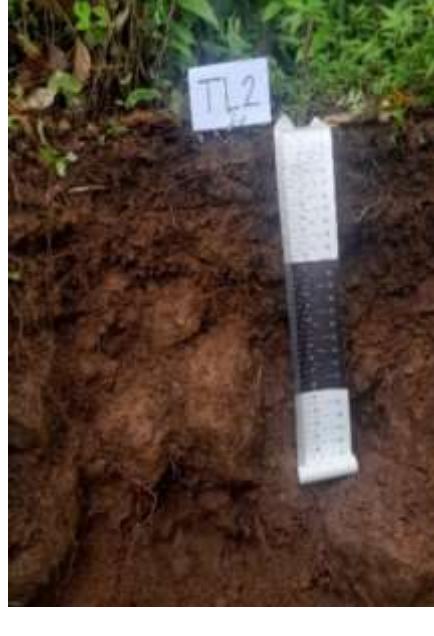
A photograph showing a vertical soil profile. A white ruler is placed vertically next to the soil to measure its depth. The soil appears dark brown with some lighter-colored horizons and small stones. Two small white markers are visible in the background.
TL 2	<p>Titik Koordinat: 5°16'12.1"S 119°44'1.36"E</p> <p>Penggunaan lahan: Pertanian lahan kering campuran</p> <p>Kedalaman solum: 23 cm</p> <p>Kemiringan lereng: 40.2%</p> <p>Tekstur tanah: Lempung berdebu</p> <p>Struktur tanah: <i>Subangular-angular blocky</i></p> <p>Batuan Induk: Tufa lapili</p>

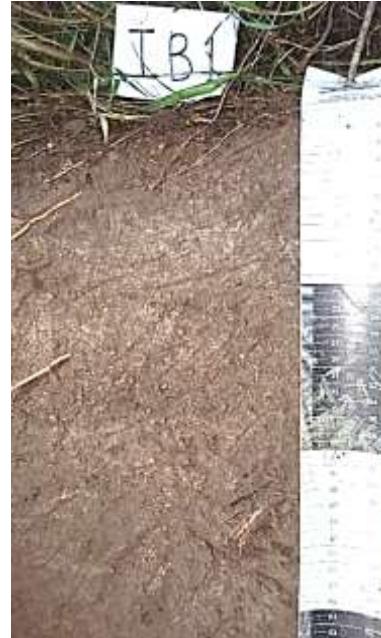
TB 1	<p>Titik Koordinat: 5°16'22.54"S 119°44'33.84"E</p> <p>Penggunaan lahan: Semak belukar</p> <p>Kedalaman solum: 36 cm</p> <p>Kemiringan lereng: 45.8%</p> <p>Tekstur tanah: Lempung liat berdebu</p> <p>Struktur tanah: <i>Subgranular blocky</i></p> <p>Batuan Induk: Tufa lapili</p>

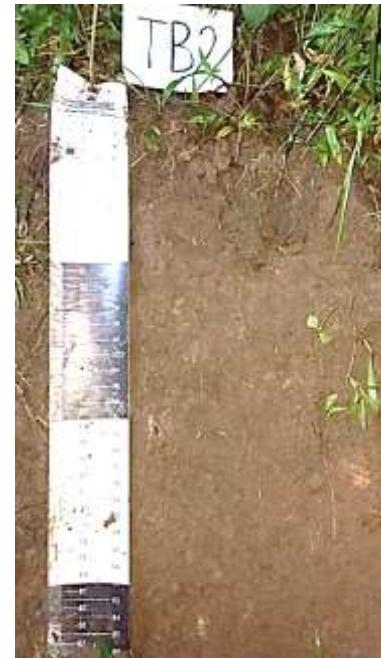
TB 2	<p>Titik Koordinat: 5°16'22.34"S 119°44'47.05"E</p> <p>Penggunaan lahan: Semak belukar</p> <p>Kedalaman solum: 68 cm</p> <p>Kemiringan lereng: 46.8%</p> <p>Tekstur tanah: Liat berdebu</p> <p>Struktur tanah: <i>Angular blocky</i></p> <p>Batuan Induk: Tufa lapili</p>

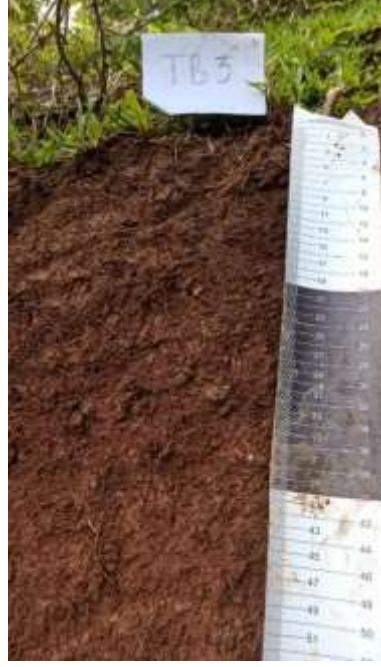
TB 3	<p>Titik Koordinat: 5°16'4.65"S 119°45'7.36"E</p> <p>Penggunaan lahan: Semak belukar</p> <p>Kedalaman solum: 73 cm</p> <p>Kemiringan lereng: 59.7%</p> <p>Tekstur tanah: Liat berdebu</p> <p>Struktur tanah: <i>Angular blocky</i></p> <p>Batuan Induk: Tufa lapili</p>

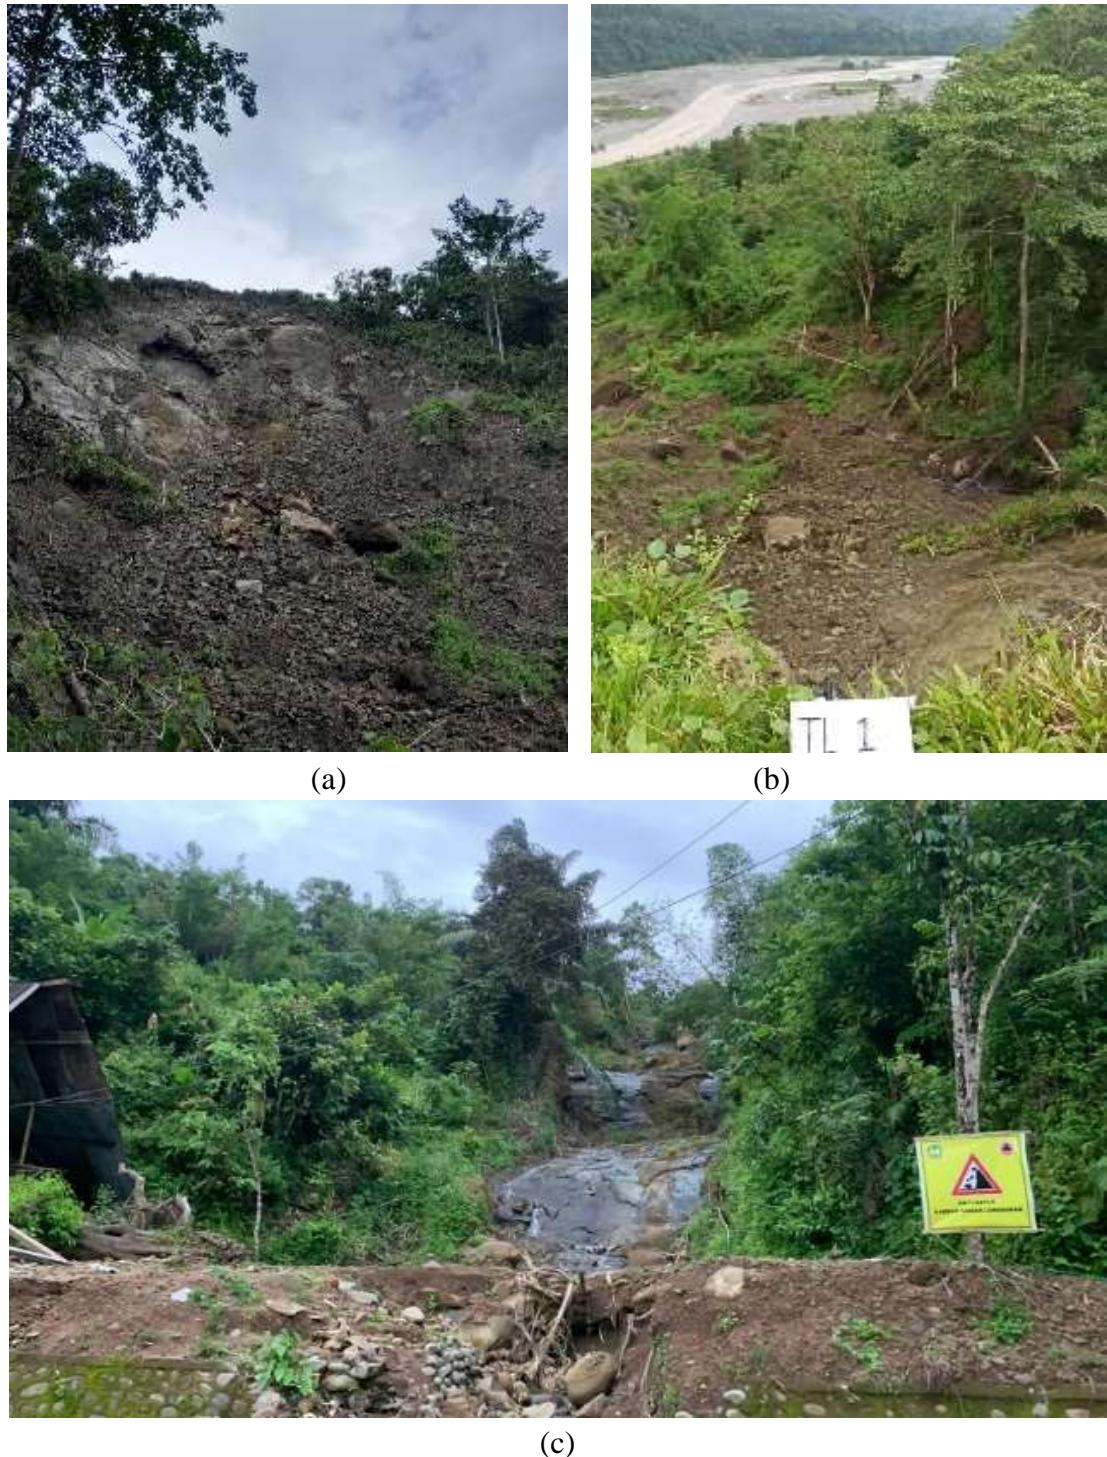
Lampiran 2. Gambar lokasi kejadian longsor tipe rotasi tanggal 16 November 2022

- (a) tampak dari *scrap* utama longsor
- (b) tampak dari mahkota longsor
- (c) tampak dari kaki longsor

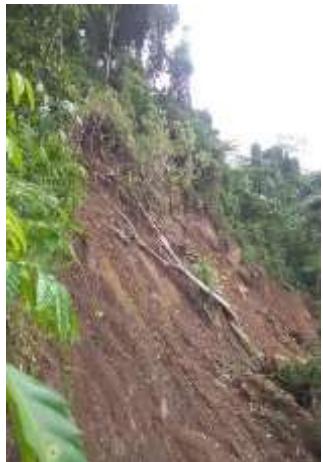
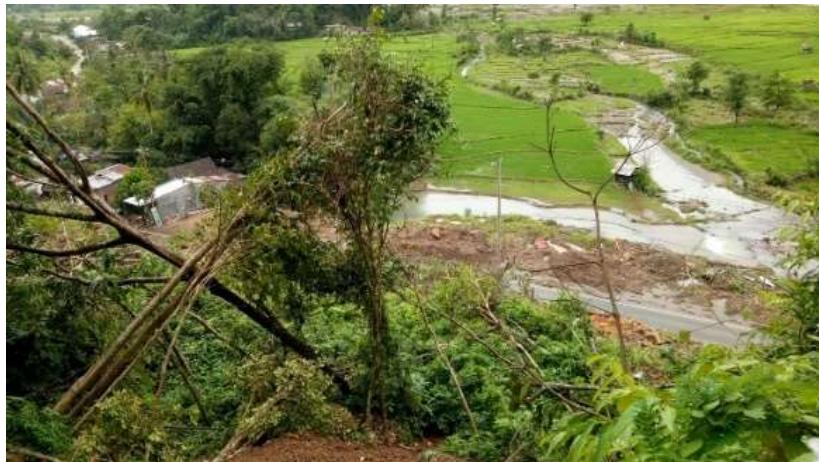
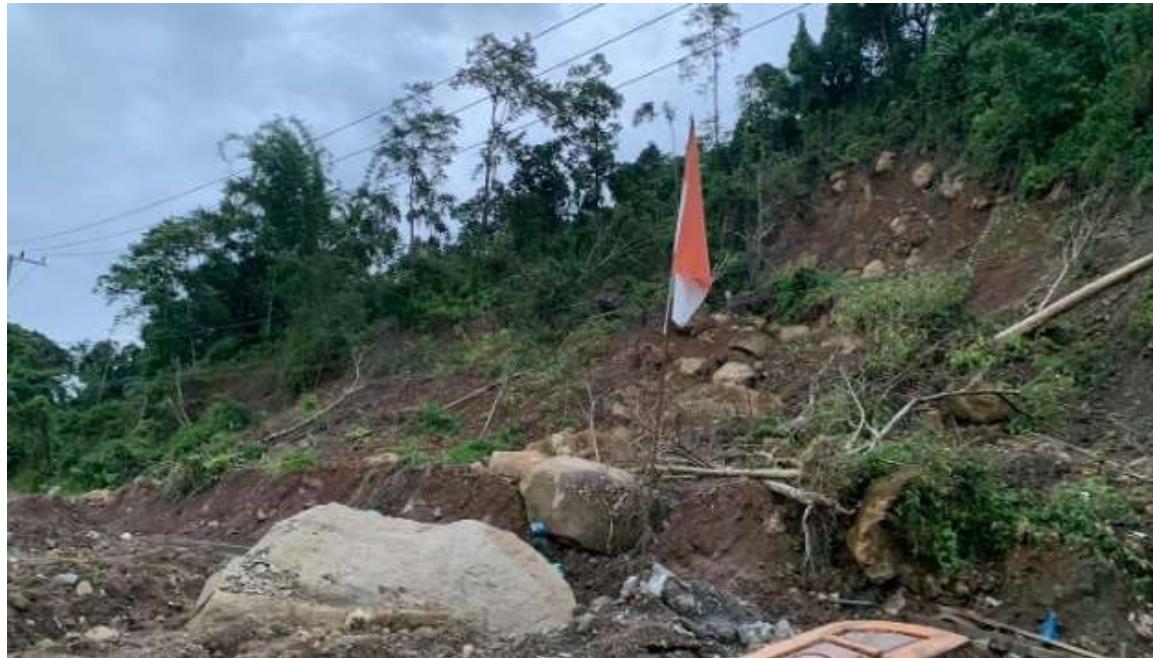
Lampiran 3. Gambaran lokasi kejadian longsor tipe translasi tanggal 24 November 2022

- (a) tampak dari *scrap* utama longsor
- (b) tampak dari mahkota longsor
- (c) tampak dari kaki longsor

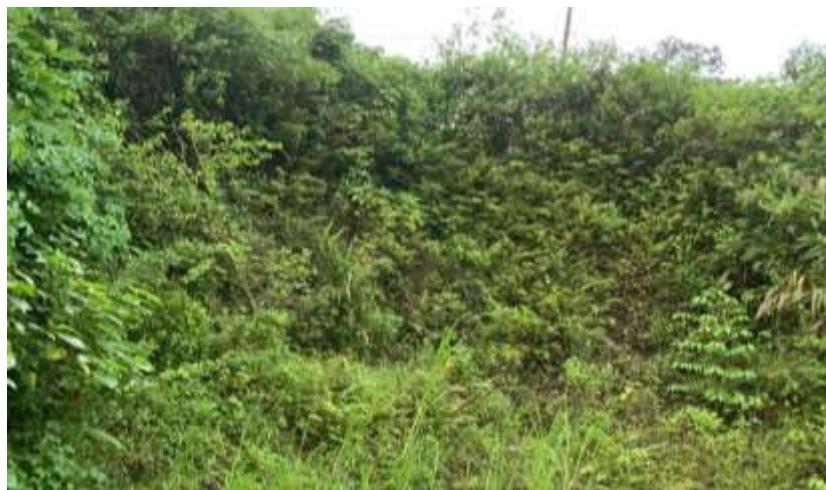
Lokasi titik pembanding 1 dengan tutupan lahan semak belukar, lereng 45.8%

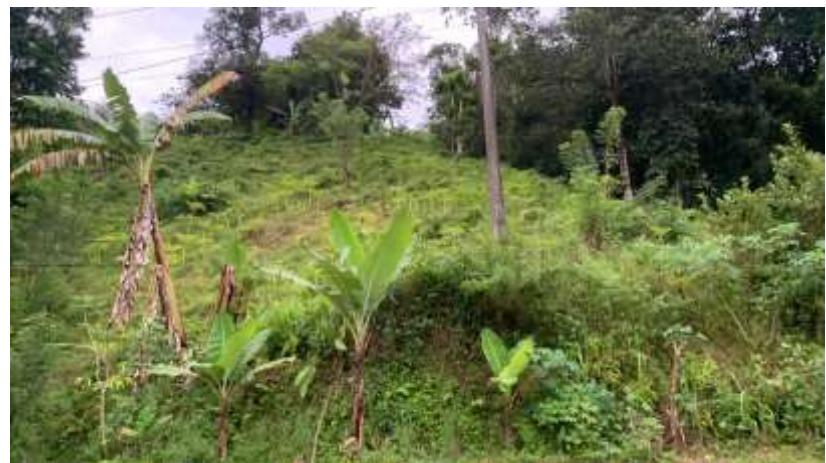
Lokasi titik pembanding 2 dengan tutupan lahan pertanian lahan kering campur, lereng 46.8%

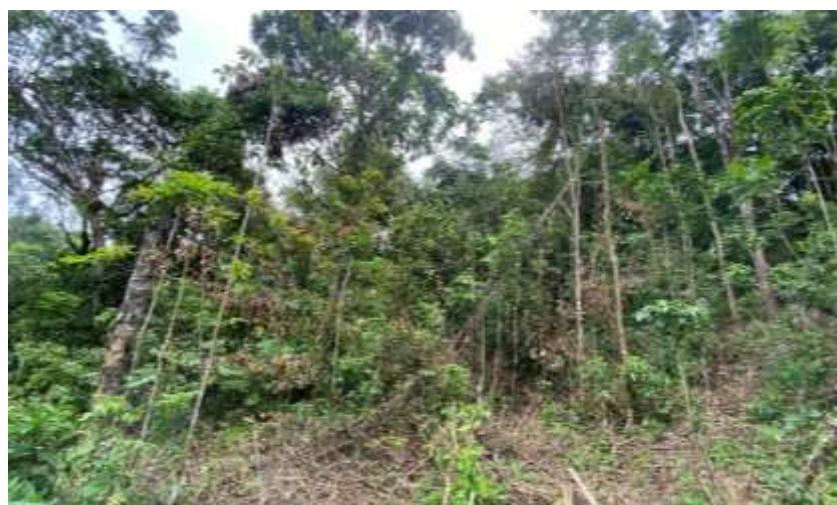
Lokasi titik pembanding 3 dengan tutupan lahan hutan, lereng 59.7%

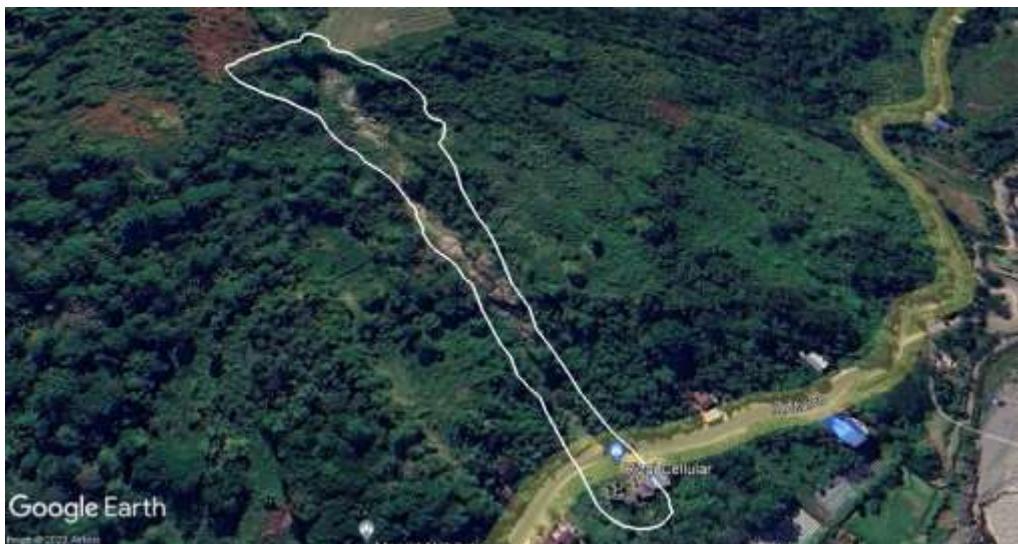
Lokasi kejadian longsor rotasi pada tahun 2023

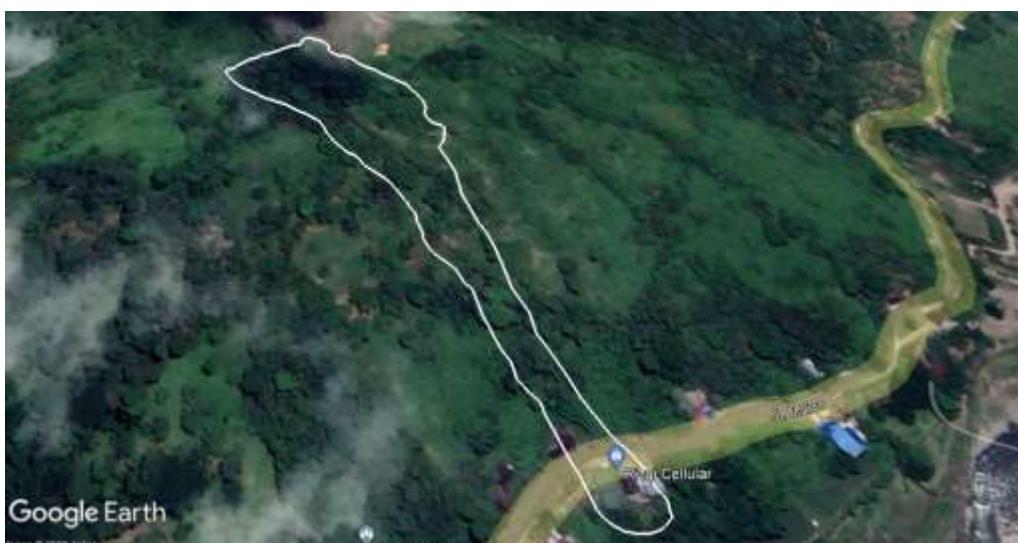
Lokasi kejadian longsor rotasi pada tahun 2022

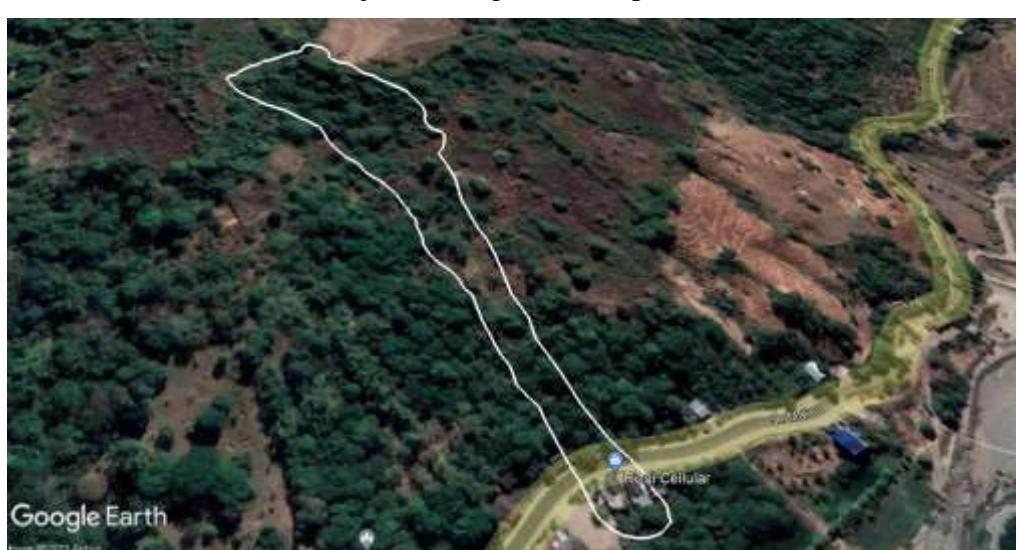
Lokasi kejadian longsor rotasi pada tahun 2019

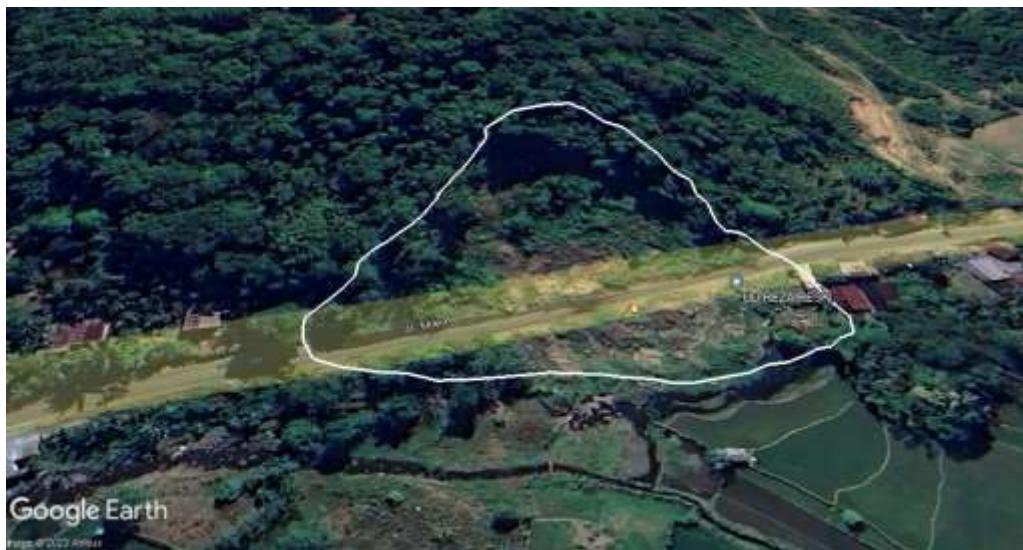
Lokasi kejadian longsor translasi pada tahun 2023

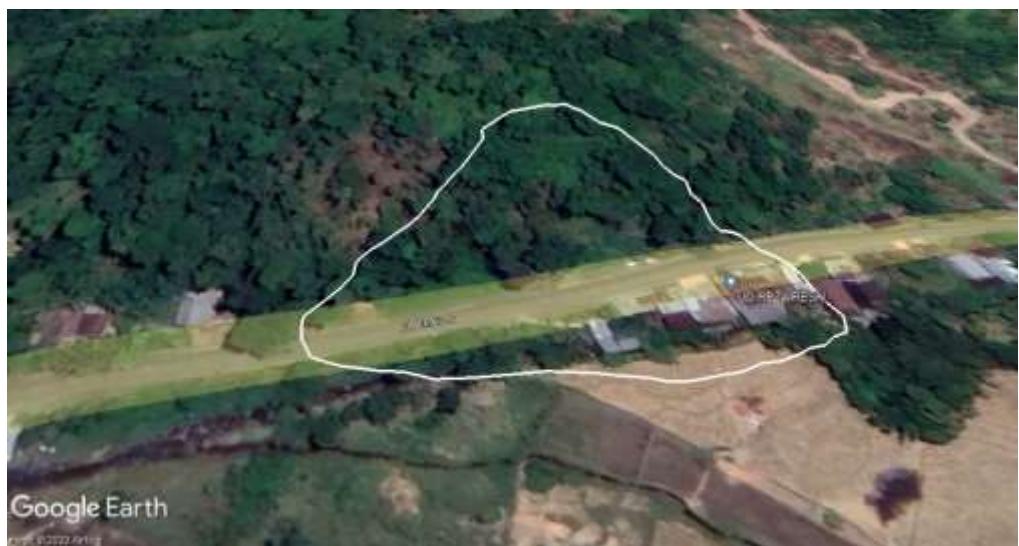
Lokasi kejadian longsor translasi pada tahun 2022

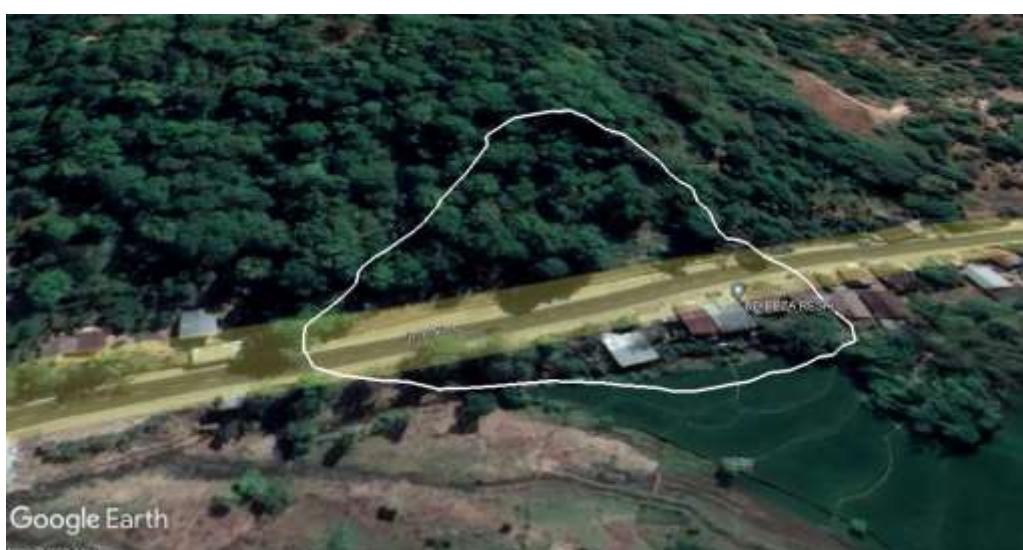
Lokasi kejadian longsor translasi pada tahun 2019

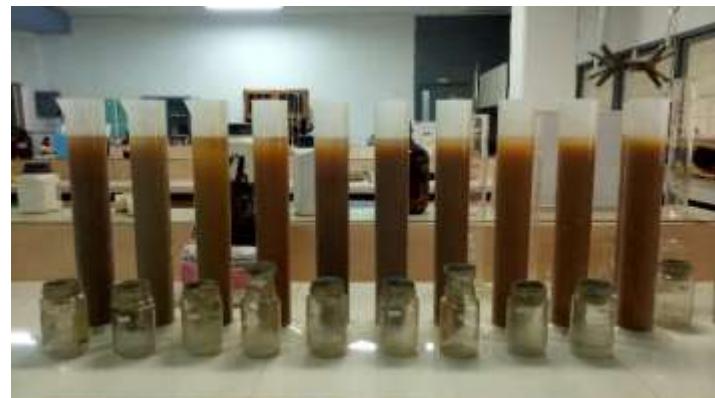
Analisis tekstur tanah

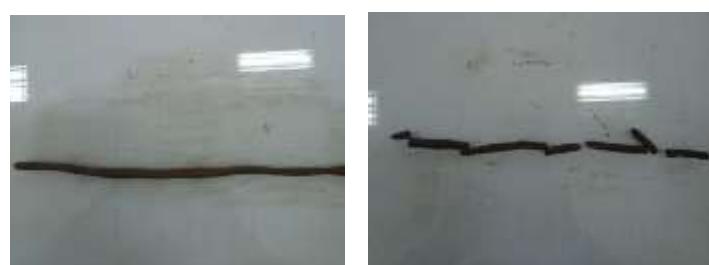
Analisis pengamatan batas plastis tanah

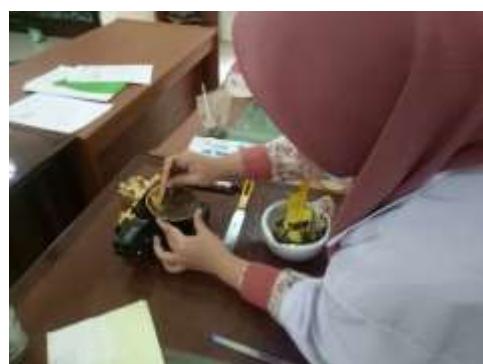
Analisis pengamatan batas cair

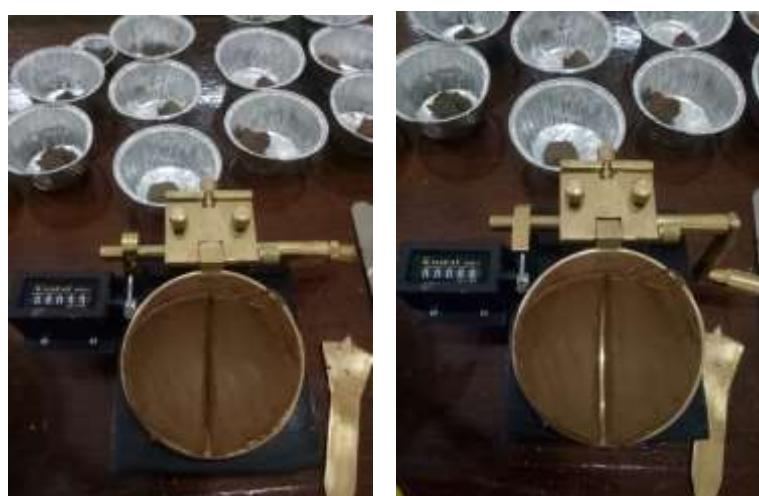
Pengamatan batas cair sebelum dan sesudah ketukan

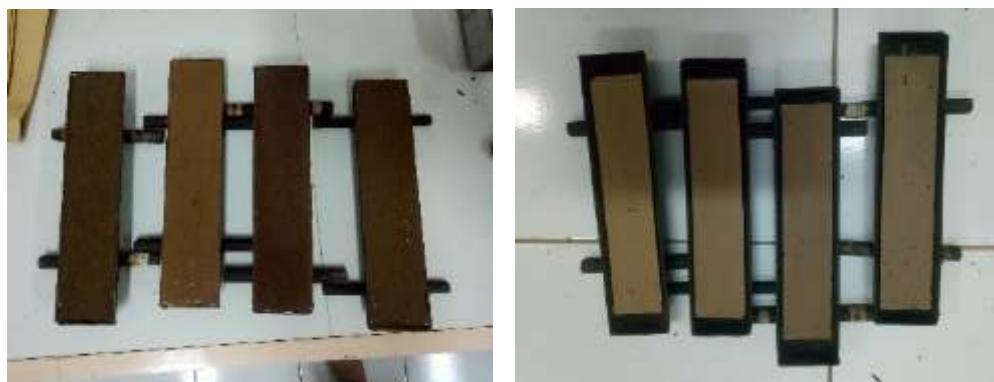
Analisis pengamatan nilai kembang kerut tanah

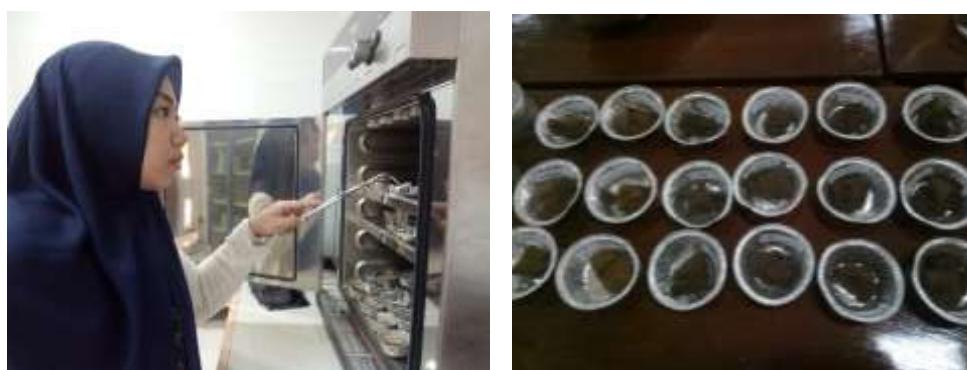
Pengovenan sampel tanah
